## REHABILITATION - AMENAGEMENT DU PONT SUR LA VIEILLE LOIRE A DECIZE

### Etudes préalables Inspection détaillée de l'ouvrage

| Référence | | | | | |
|---|---|---|---|---|---|
| STA | EP | OUV | NTE | 0102 | B |

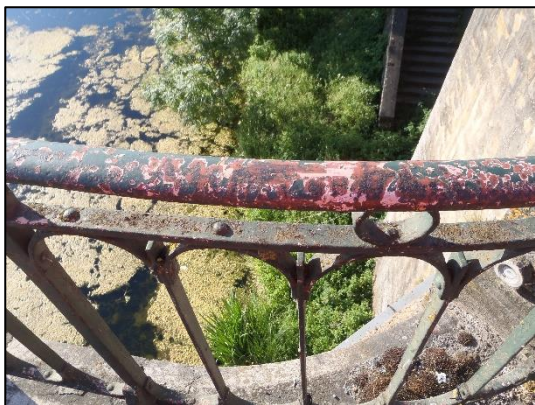
1

| Élément de l'ouvrage | Dégradation constatée | Photo (Voir annexe 1) |
|---|---|---|
| Rive amont | Oxydation sur garde-corps | Photo n°1 |

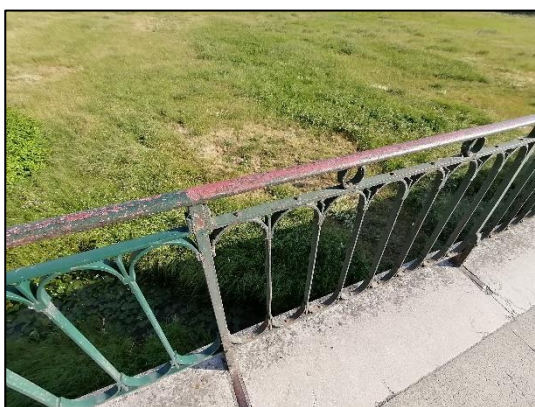
3

| Élément de l'ouvrage | Dégradation constatée | Photo (Voir annexe 1) |
|---|---|---|
| Rive aval | Oxydation sur garde-corps | Photo n°3 |

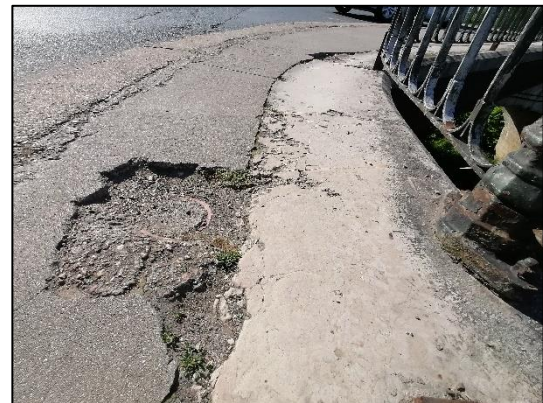
10

| Élément de l'ouvrage | Dégradation constatée | Photo (Voir annexe 1) |
|---|---|---|
| | Orniérage trottoir | Photo n°10 & 11 |

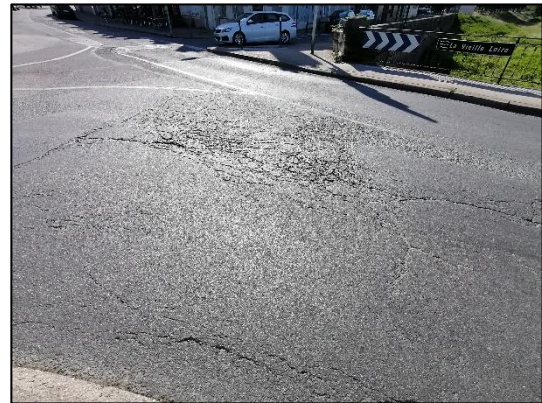
14

| Élément de l'ouvrage | Dégradation constatée | Photo (Voir annexe 1) |
|---|---|---|
| Chaussée | Faïençage et fissuration importante à l'about de l'ouvrage | Photo n°14 |

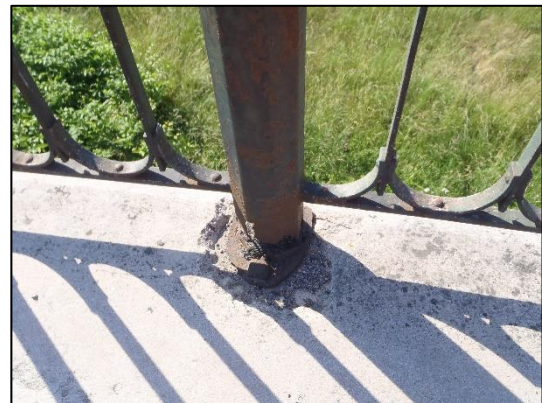
| Elément de l'ouvrage | Dégradation constatée | Photo (Voir annexe 1) |
|---|---|---|
| Rive aval | Eclats en pied de garde-corps | Photos n° 16 & 17 |

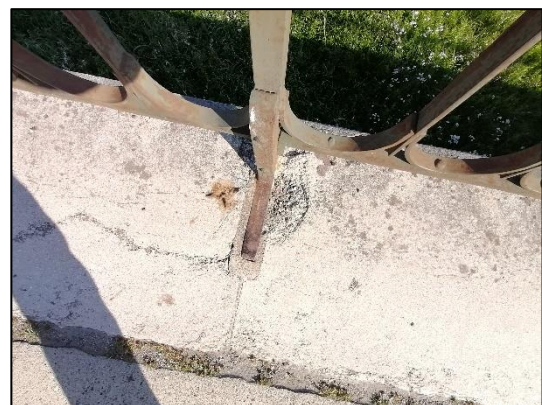
18

| Elément de l'ouvrage | Dégradation constatée | Photo (Voir annexe 1) |
|---|---|---|
| | Base très oxydée poteau de garde-corps | Photo n°18 |

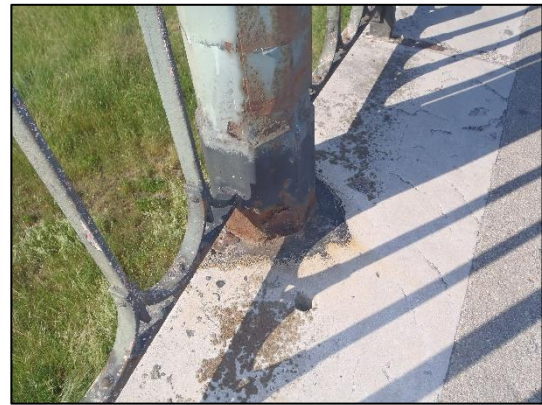
22

| Elément de l'ouvrage | Dégradation constatée | Photo (Voir annexe 1) |
|---|---|---|
| | Poteaux garde-corps oxydé | Photo n°22 |

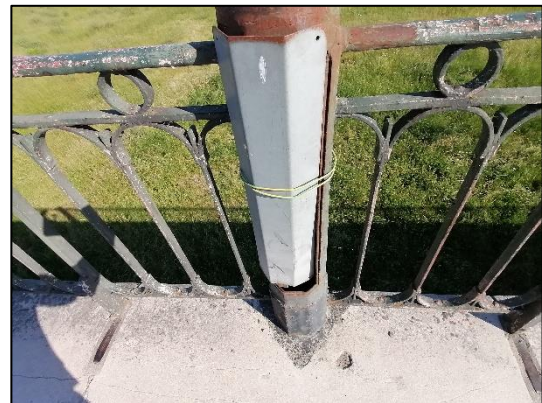
28

| Elément de l'ouvrage | Dégradation constatée | Photo (Voir annexe 1) |
|---|---|---|
| | Cache du poteau de garde-corps mal fixé | Photo n°28 |

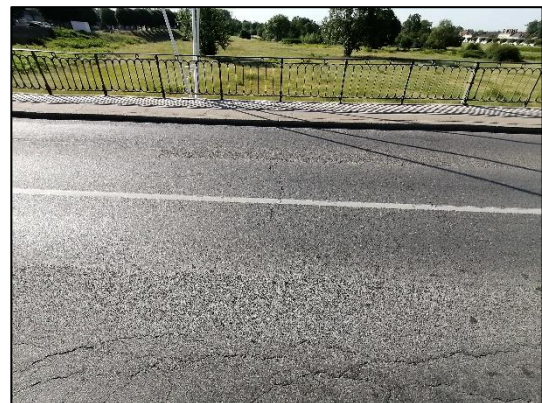
| Élément de l'ouvrage | Dégradation constatée | Photo (Voir annexe 1) |
|---|---|---|
| | Fissuration transversale de l'enrobé au voisinage des reins des voutes | Photo n°15 & 20 & 30 & 35 |

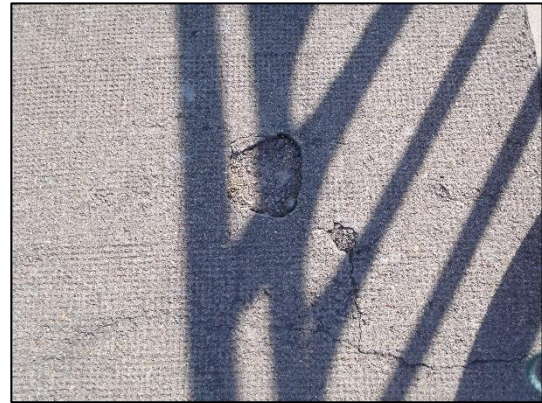
32

| Elément de l'ouvrage | Dégradation constatée | Photo (Voir annexe 1) |
|---|---|---|
| | Altération du revêtement du trottoir | Photo n°32 |

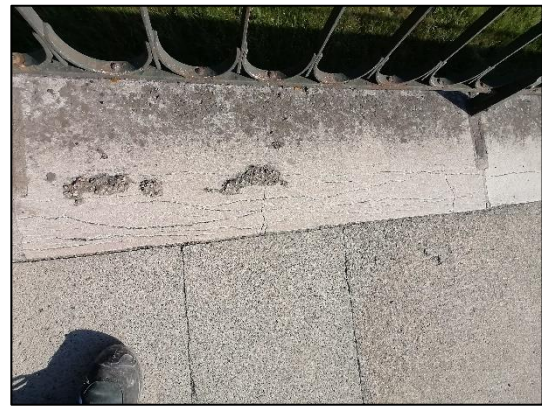
34

| Elément de l'ouvrage | Dégradation constatée | Photo (Voir annexe 1) |
|---|---|---|
| | Fissuration pierres sous garde-corps | Photo n°34 |

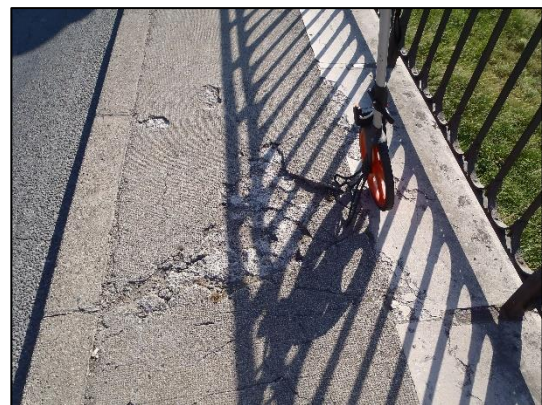
36

| Elément de l'ouvrage | Dégradation constatée | Photo (Voir annexe 1) |
|---|---|---|
| Rive amont | Altération du revêtement du trottoir | Photo n°36 |

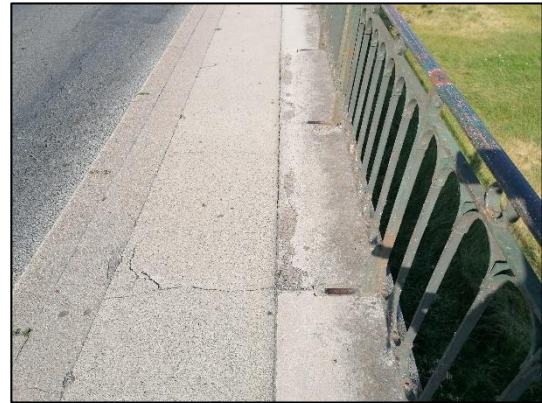
38

| Elément de l'ouvrage | Dégradation constatée | Photo (Voir annexe 1) |
|---|---|---|
| | Affaissement/altération concave pierre sous garde-corps | Photo n°38 |

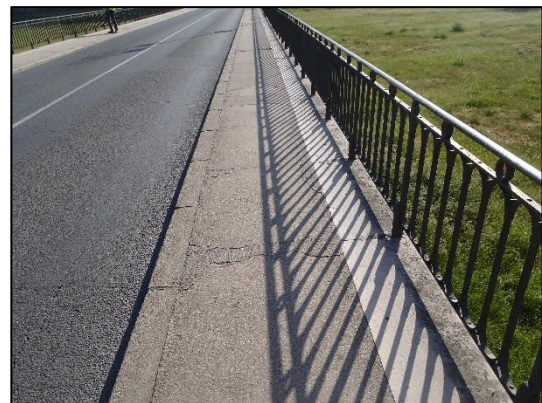
48

| Elément de l'ouvrage | Dégradation constatée | Photo (Voir annexe 1) |
|---|---|---|
| Rive amont | Multiples reprises de béton sur trottoir | Photo n°48 |

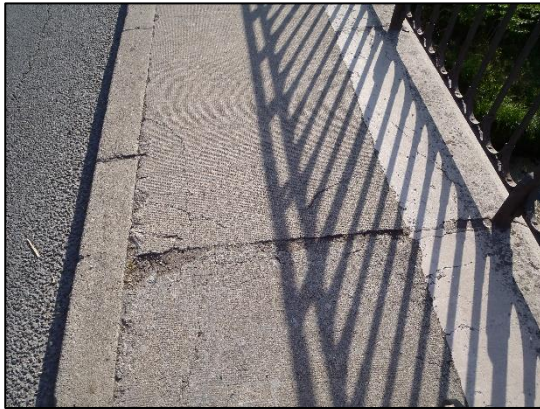
49

| Elément de l'ouvrage | Dégradation constatée | Photo (Voir annexe 1) |
|---|---|---|
| Rive amont | Fissuration trottoir | Photo n°49 |

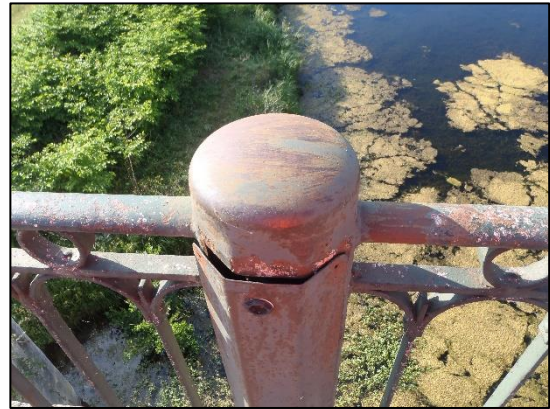
50

| Elément de l'ouvrage | Dégradation constatée | Photo (Voir annexe 1) |
|---|---|---|
| | Poteau garde-corps : cache mal fermé | Photo n°50 |

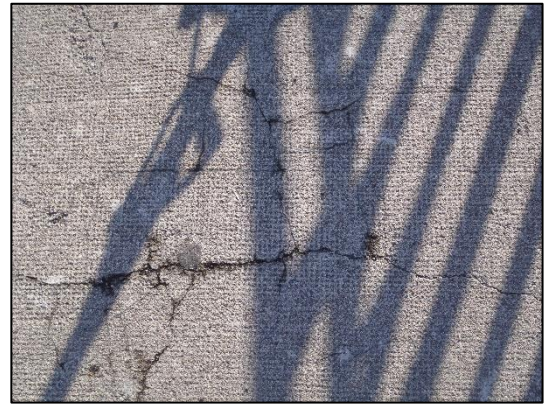
52

| Elément de l'ouvrage | Dégradation constatée | Photo (Voir annexe 1) |
|---|---|---|
| Rive amont | Fissuration revêtement trottoir | Photo n°52 |

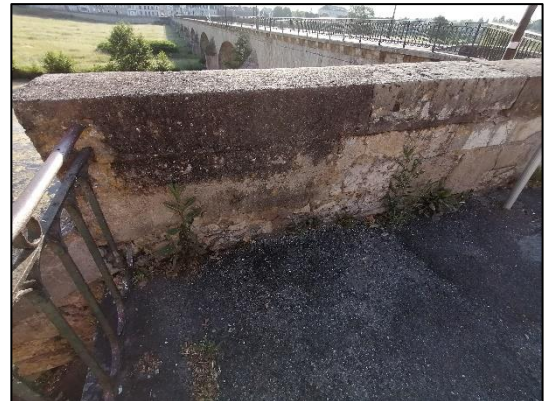
54

| Elément de l'ouvrage | Dégradation constatée | Photo (Voir annexe 1) |
|---|---|---|
| Rive aval | Fissures sur parapet | Photo n°54 |

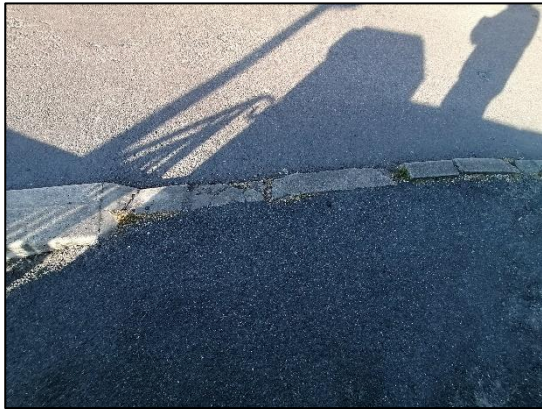
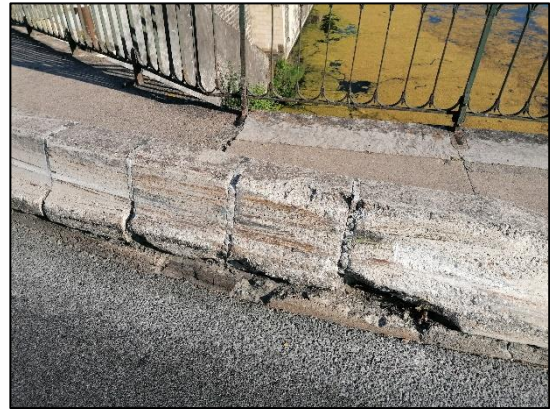
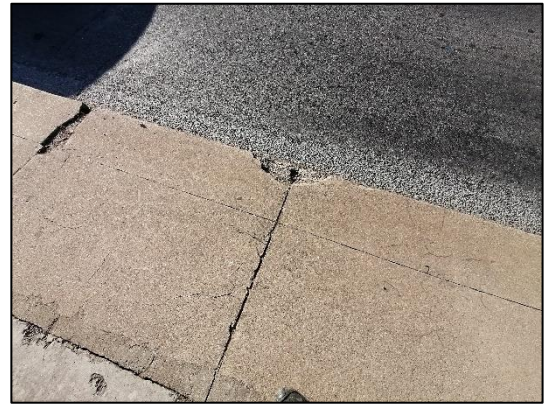
| Elément de l'ouvrage | Dégradation constatée | Photo (Voir annexe 1) |
|---|---|---|
| | Eclats sur bordures et glissière béton | Photos n°55 & 56 & 57 & 58 |

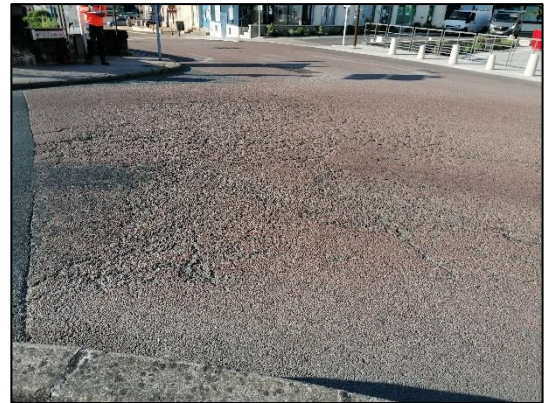
60

| Elément de l'ouvrage | Dégradation constatée | Photo (Voir annexe 1) |
|---|---|---|
| Chaussée | Faïençage général de la chaussée à l'about de l'ouvrage | Photo n°60 & 61 |

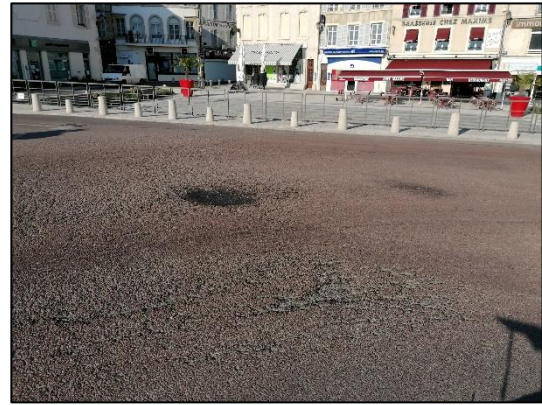
62

| Elément de l'ouvrage | Dégradation constatée | Photo (Voir annexe 1) |
|---|---|---|
| | Orniérage | Photo n°62 |

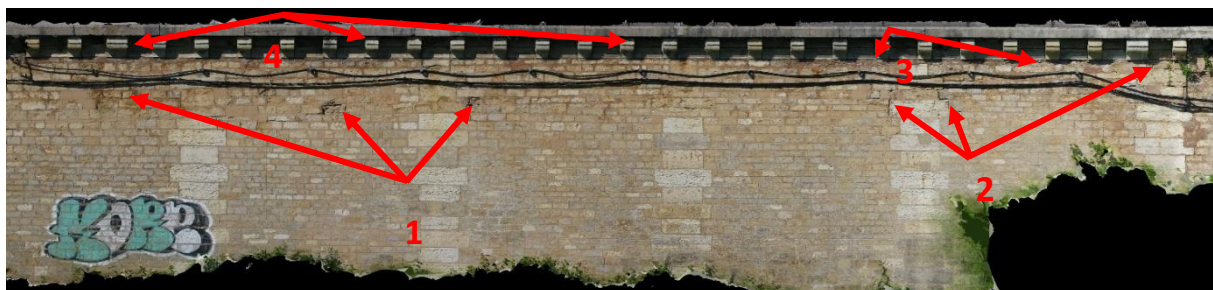
1

| Élément de l'ouvrage | Dégradation constatée | Photo (Voir annexe 2) |
|---|---|---|
| Mur en aile RD | Epaufrures (repère n°1) | Photo n°1 |
| | Disjointoiement (repère n°2) | |
| | Fissures (repères n°3 et n°4) | |

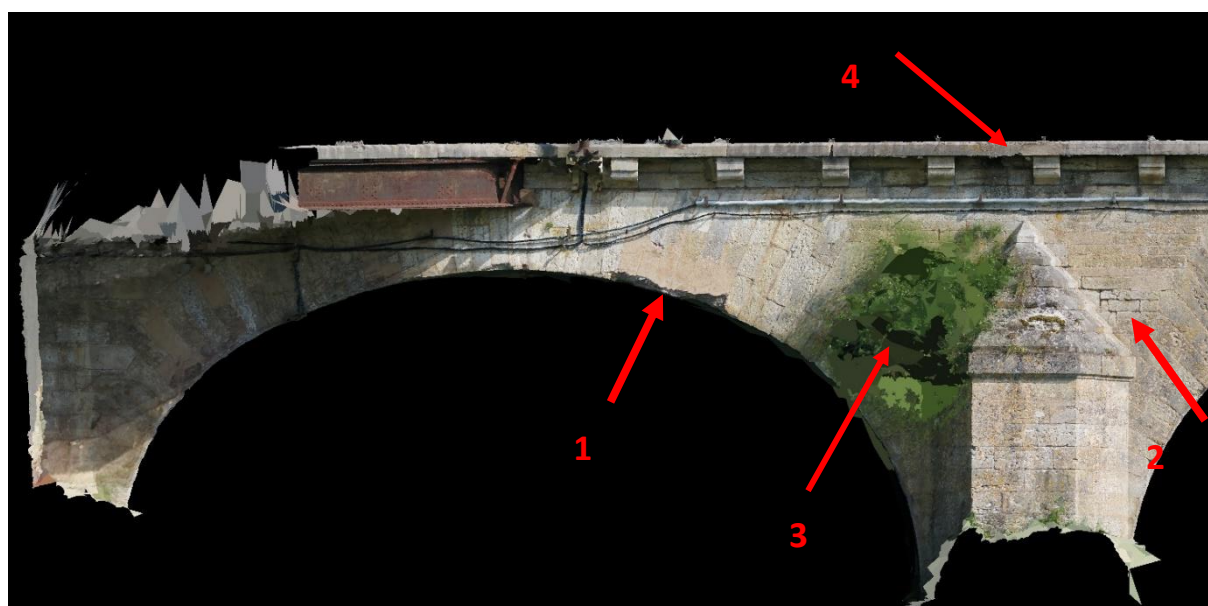
3

| Élément de l'ouvrage | Dégradation constatée | Photo (Voir annexe 2) |
|---|---|---|
| Travée 1 | Epaufrure évolutive sur bandeau (repère n°1) | Photo n°3 |
| | Disjointoiement (repère n°2) | |
| | Végétation envahissante (repère n°3) | |
| | Ragréage sur plinthe (repère n°4) | |

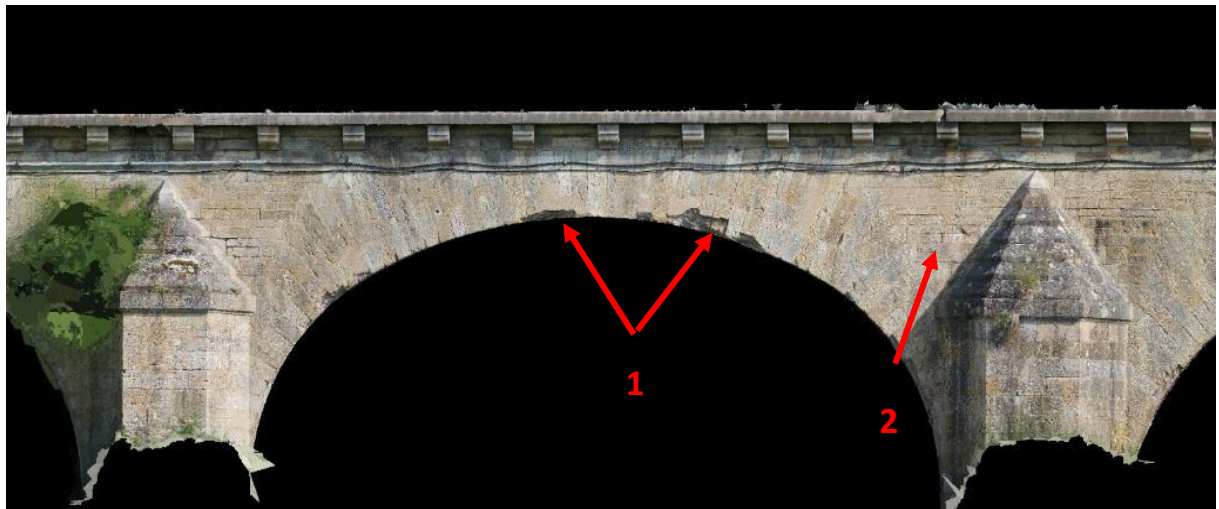
4

| Élément de l'ouvrage | Dégradation constatée | Photo (Voir annexe 2) |
|---|---|---|
| Travée 2 | Epaufrure évolutive sur bandeau (repère n°1) | Photo n°4 |
| | Disjointoiement et épaufrure sur tympan (repère n°2) | |

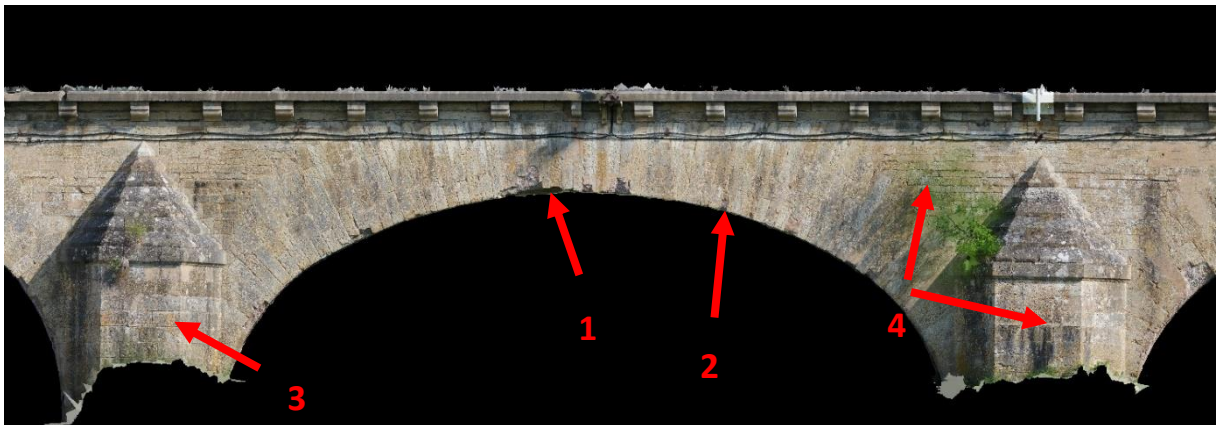
5

| Élément de l'ouvrage | Dégradation constatée | Photo (Voir annexe 2) |
|---|---|---|
| Travée 3 | Epaufrure évolutive sur bandeau (repère n°1) | Photo n°5 |
| | Fissures évolutives sur bandeau (repère n°2) | |

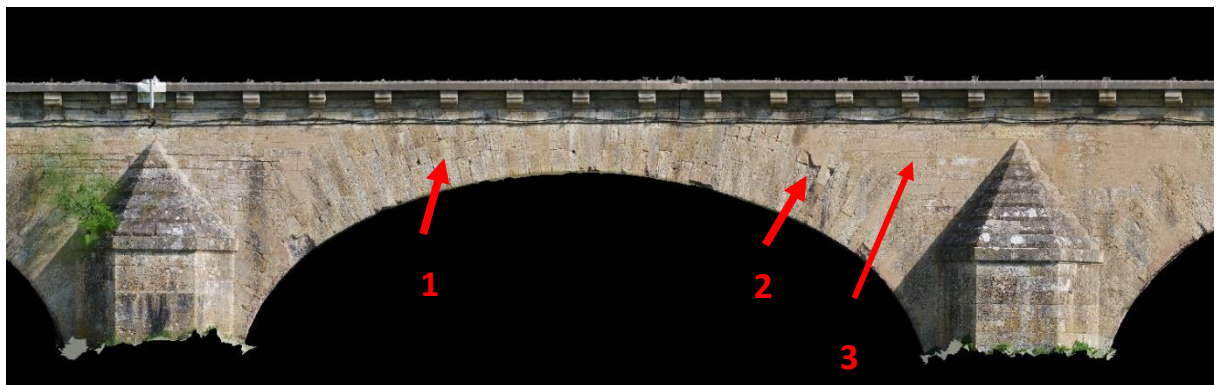
6

| Élément de l'ouvrage | Dégradation constatée | Photo (Voir annexe 2) |
|---|---|---|
| Travée 4 | Fissures / Disjointoiement / Epaufrures sur tympan (repères n°1 et 2) | Photo n°6 |
| | Ragréage sur tympan (repère n°3) | |

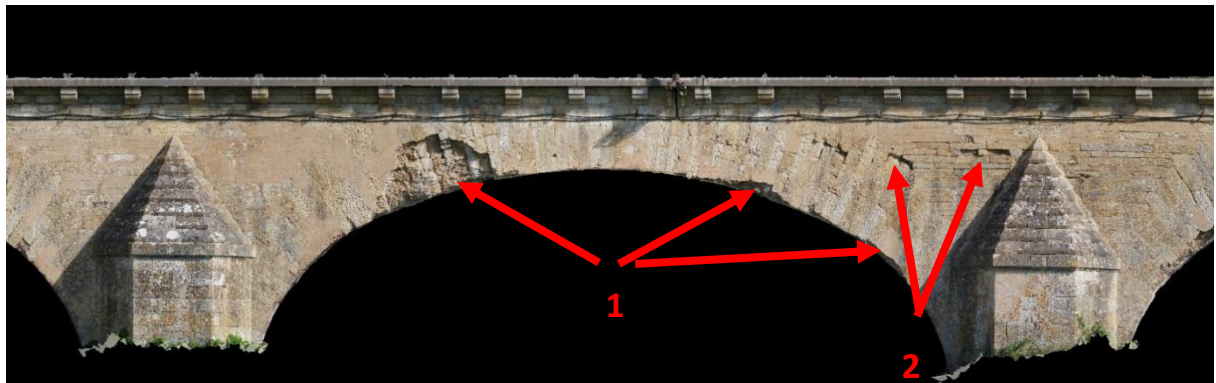
7

| Élément de l'ouvrage | Dégradation constatée | Photo (Voir annexe 2) |
|---|---|---|
| Travée 5 | Epaufrure sur bandeau avec forte évolution (repère n°1) | Photo n°7 |
| | Epaufrure et disjointoiement sur tympan (repère n°2) | |
| | Bombement du mur tympan au niveau de la pile P5 | Photo n°7 & 8 |

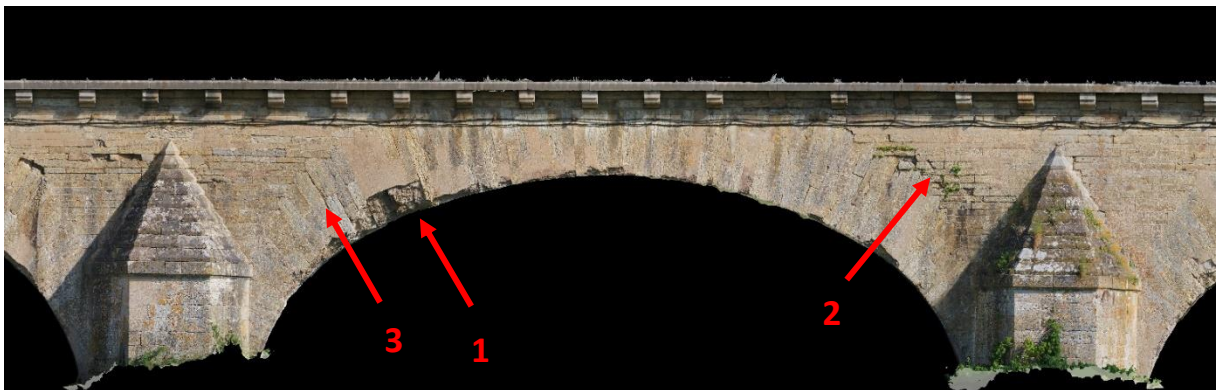
8

| Élément de l'ouvrage | Dégradation constatée | Photo (Voir annexe 2) |
|---|---|---|
| Travée 6 | Epaufrures sur bandeau (repère n°1) | Photo n°8 |
| | Epaufrures / Disjointoiement évolutif et fissures sur tympan (repères n°2 et 3) | |

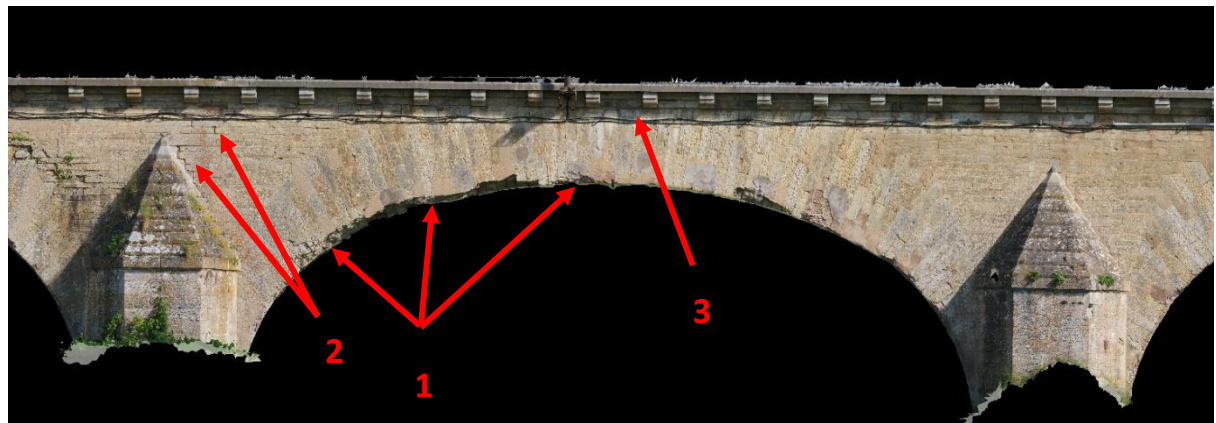
9

| Élément de l'ouvrage | Dégradation constatée | Photo (Voir annexe 2) |
|---|---|---|
| Travée 7 | Epaufrures évolutives sur bandeau (repère n°1) | Photo n°9 |
| | Disjointoiement sur tympan (repères n°2 et 3) | |

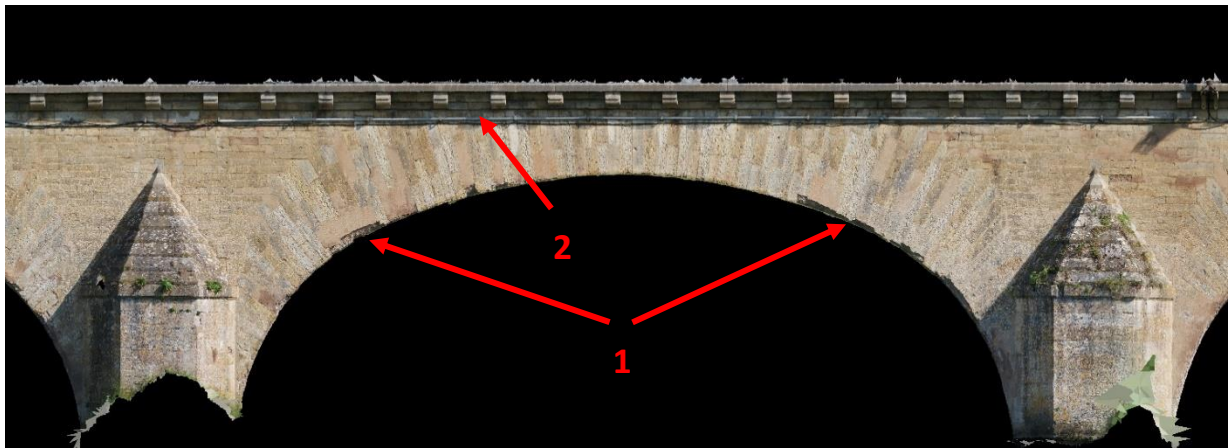
10

| Élément de l'ouvrage | Dégradation constatée | Photo (Voir annexe 2) |
|---|---|---|
| Travée 8 | Epaufrures sur bandeau (repère n°1) | Photo n°10 |
| | Fissure en partie haute du tympan (repère n°2) | |

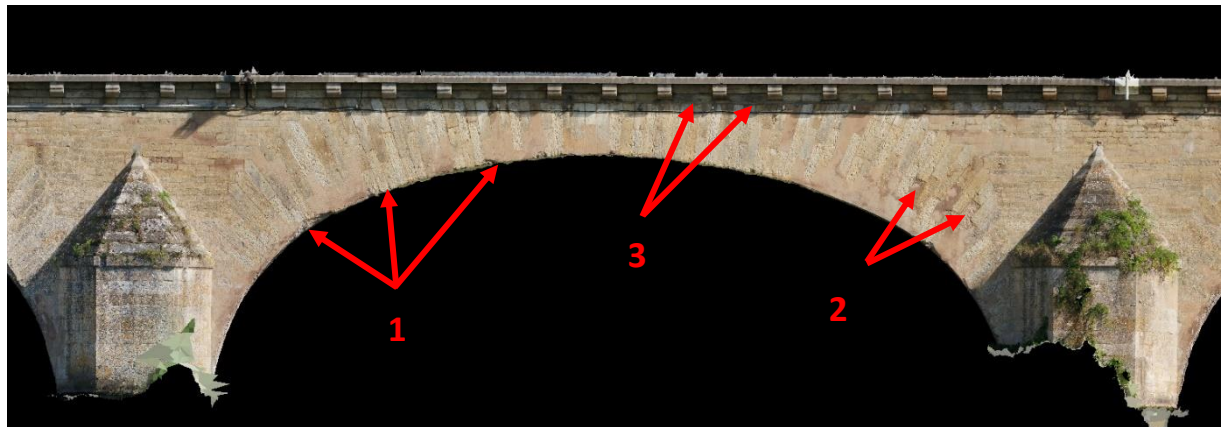
11

| Élément de l'ouvrage | Dégradation constatée | Photo (Voir annexe 2) |
|---|---|---|
| Travée 9 | Epaufrures sur bandeau (repère n°1) | Photo n°11 |
| | Enduit décollé sur tympan (repère n°2) | |
| | Disjointoiement sur tympan (repère n°3) | |

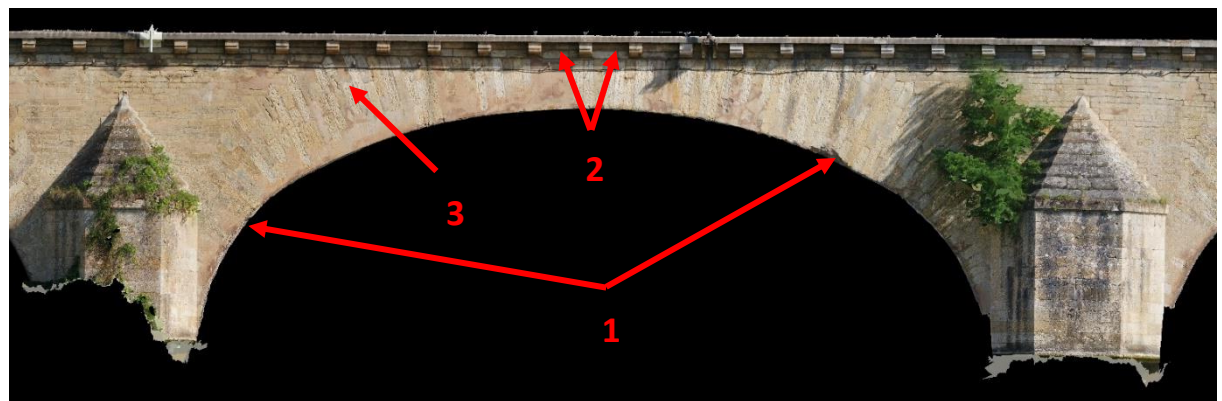
12

| Élément de l'ouvrage | Dégradation constatée | Photo (Voir annexe 2) |
|---|---|---|
| Travée 10 | Epaufrures sur bandeau (repère n°1) | Photo n°12 |
| | Disjointoiement / fissuration du tympan (repères n°2 et 3) | |

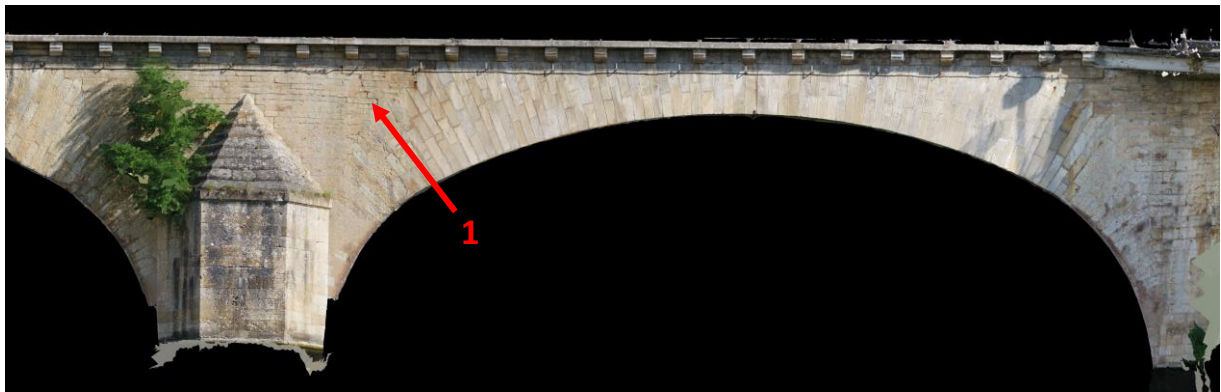
13

| Élément de l'ouvrage | Dégradation constatée | Photo (Voir annexe 2) |
|---|---|---|
| Travée 11 | Disjointoiement sur tympan (repère n°1) | Photo n°13 |

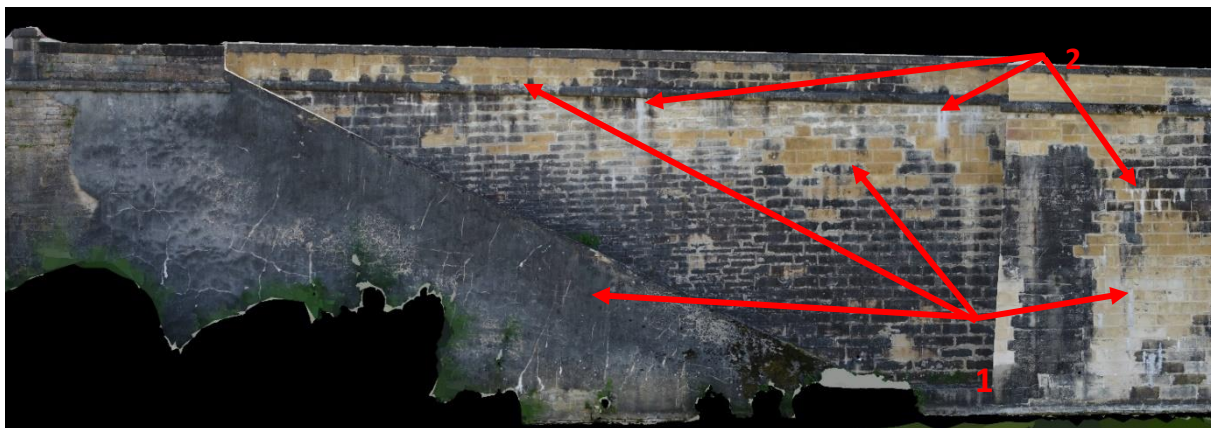
15

| Élément de l'ouvrage | Dégradation constatée | Photo (Voir annexe 2) |
|---|---|---|
| Mur en aile RG | Zones de ragréage (repère n° 1) | Photo n°15 |
| | Zones de calcite (repère n°2) | |
| | Végétation généralisée en pied de mur | |
| | Décollement généralisé de l'enduit | |

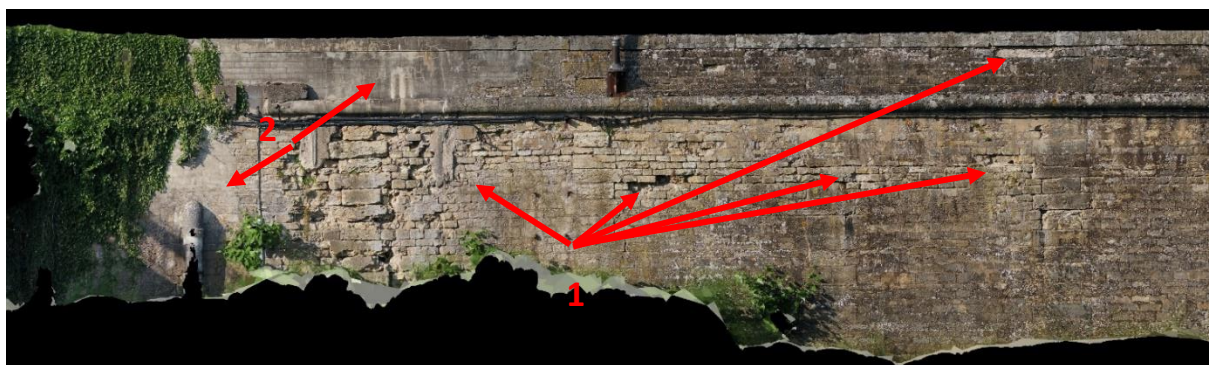
16

| Élément de l'ouvrage | Dégradation constatée | Photo (Voir annexe 2) |
|---|---|---|
| Mur en aile RD | Nombreux disjointoiements et épaufrures (repère n°1) | Photo n°16 |
| | Zone de ragréage (repère n°2) | |
| | Présence de végétation à la liaison avec l'encorbellement | |

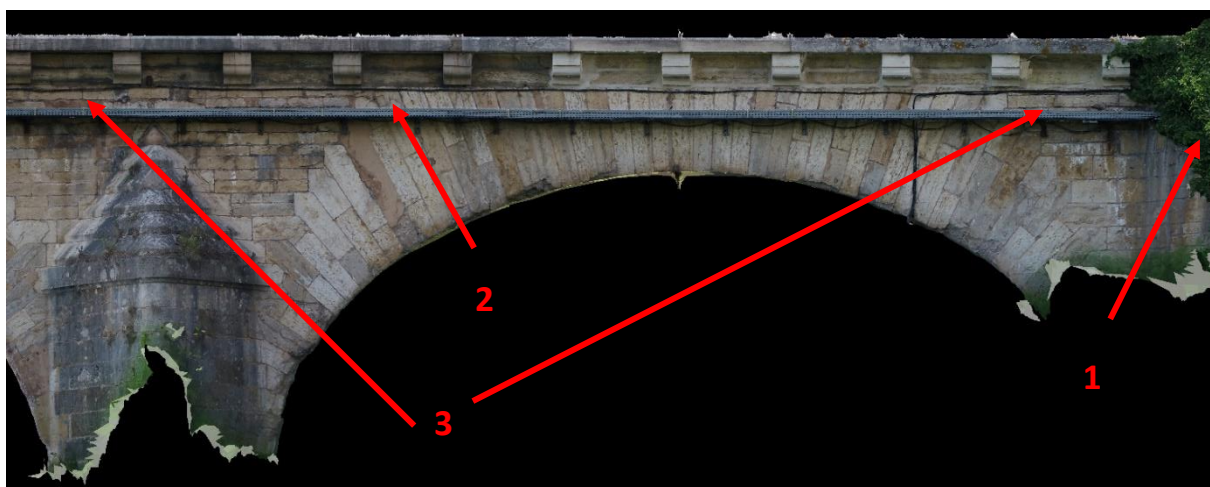
17

| Élément de l'ouvrage | Dégradation constatée | Photo (Voir annexe 2) |
|---|---|---|
| Travée 1 | Présence de végétation à la liaison avec l'encorbellement (repère n°1) | Photo n°17 |
| | Fissures et disjointoiement sur tympan (repères n°2 et 3) | |

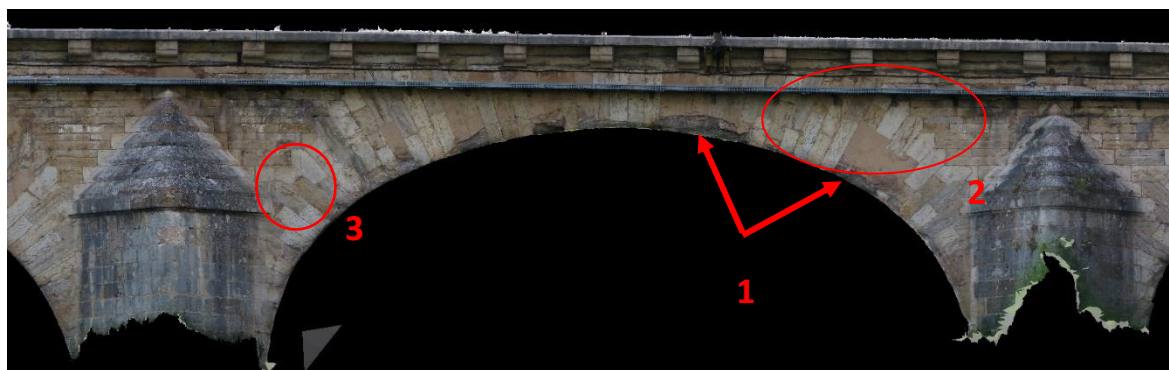
18

| Élément de l'ouvrage | Dégradation constatée | Photo (Voir annexe 2) |
|---|---|---|
| Travée 2 | Epaufrures évolutives sur bandeau (repère n°1) | Photo n°18 |
| | Zone présentant de multiples fissures sur tympan (repère n°2) | |
| | Fissures / Disjointoiement sur tympan (repère n°3) | |

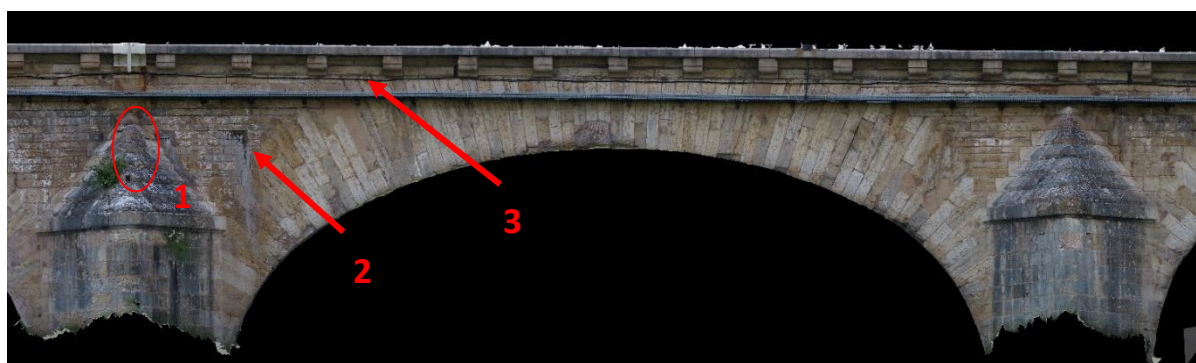
19

| Élément de l'ouvrage | Dégradation constatée | Photo (Voir annexe 2) |
|---|---|---|
| Travée 3 | Epaufrures et fissuration sur pile (repère n°1) | Photo n°19 |
| | Présence de calcite sur tympan (repère n°2) | |
| | Fissures en partie haute du tympan (repère n°3) | |

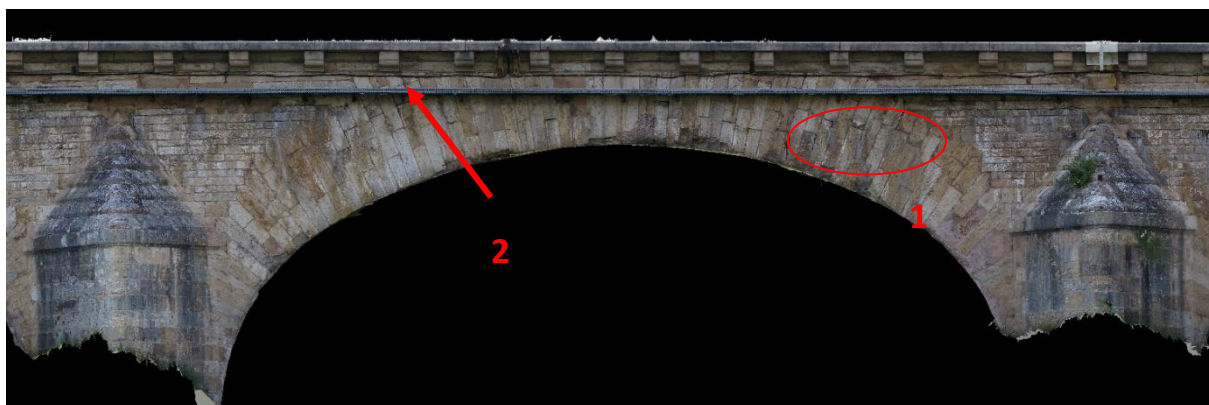
20

| Élément de l'ouvrage | Dégradation constatée | Photo (Voir annexe 2) |
|---|---|---|
| Travée 4 | Zone avec présence de calcite (repère n°1) | Photo n°20 |
| | Fissures et disjointoiement sur tympan (repère n°2) | |

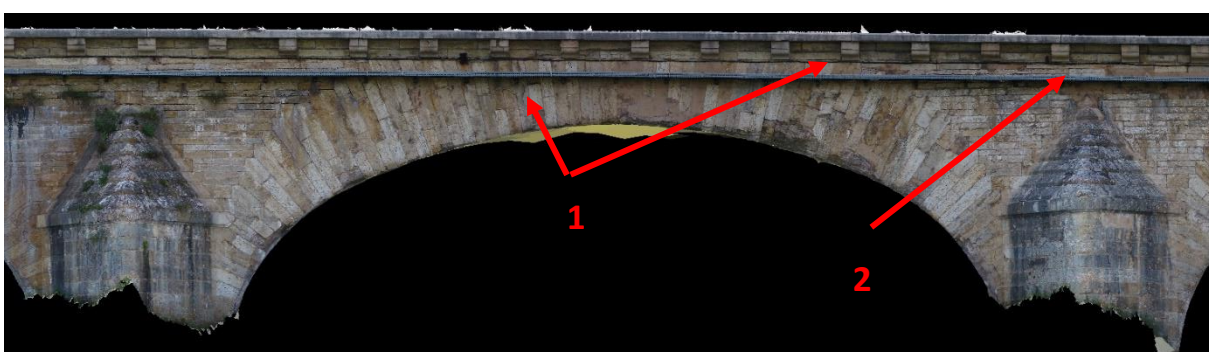
21

| Élément de l'ouvrage | Dégradation constatée | Photo (Voir annexe 2) |
|---|---|---|
| Travée 5 | Fissuration sur tympan (repère n°1) | Photo n°21 |
| | Zone de ragréage (repère n°2) | |

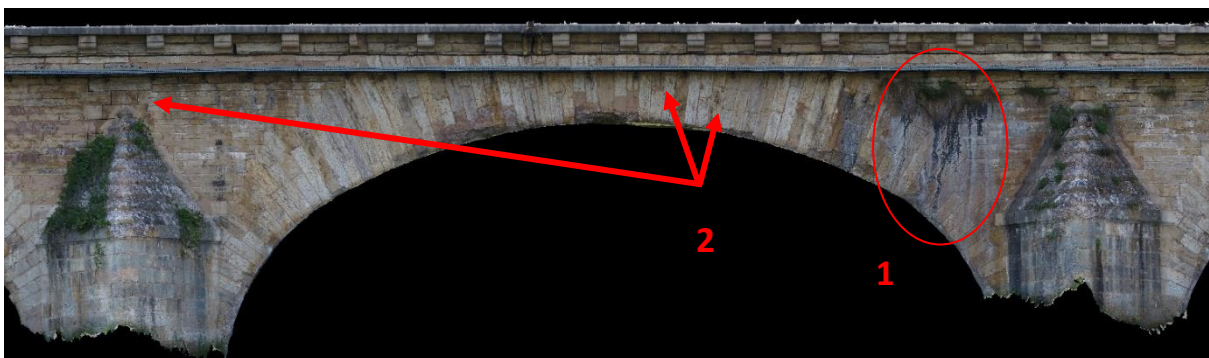
22

| Élément de l'ouvrage | Dégradation constatée | Photo (Voir annexe 2) |
|---|---|---|
| Travée 6 | Zone avec présence de calcite (repère n°1) | Photo n°22 |
| | Fissuration du tympan (repère n°2) | |

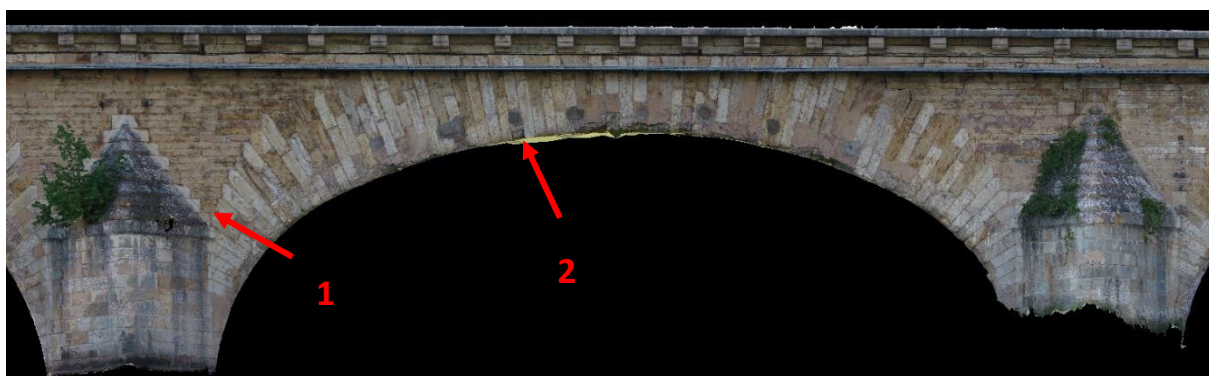
23

| Élément de l'ouvrage | Dégradation constatée | Photo (Voir annexe 2) |
|---|---|---|
| Travée 7 | Disjointoiement (repère n°1) | Photo n°23 |
| | Epaufures sur bandeau (repère n°2) | |

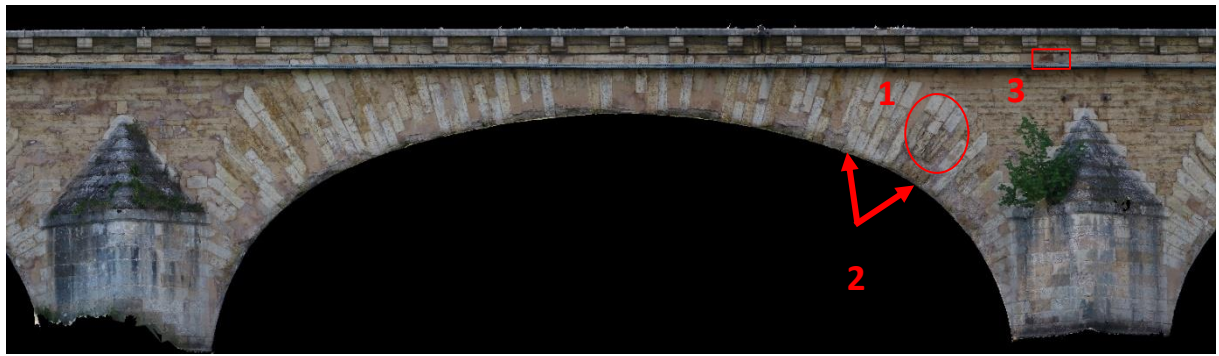
24

| Élément de l'ouvrage | Dégradation constatée | Photo (Voir annexe 2) |
|---|---|---|
| Travée 8 | Zone avec de multiples fissures (repère n°1) | Photo n°24 |
| | Disjointoiement sur bandeau (repère n°2) | |
| | Zone présentant des traces d'oxydation (repère n°3) | |

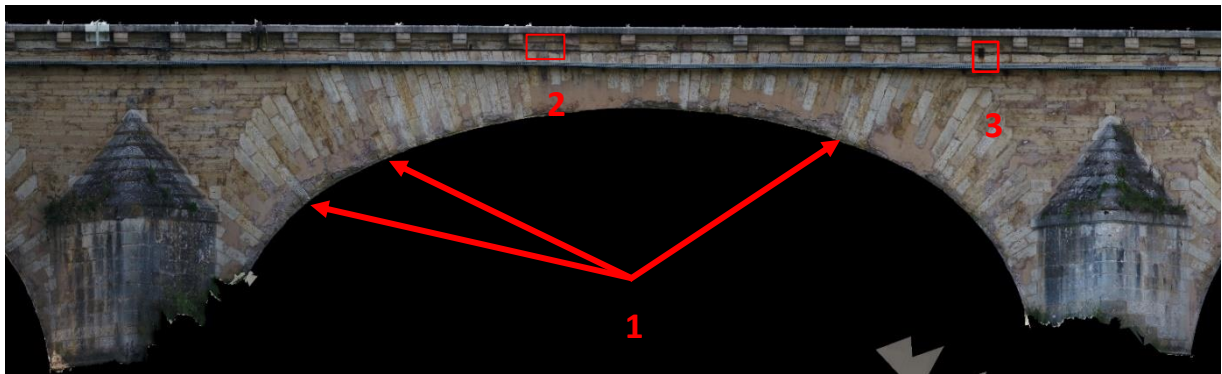
25

| Élément de l'ouvrage | Dégradation constatée | Photo (Voir annexe 2) |
|---|---|---|
| Travée 9 | Disjointoiement sur bandeau (repère n°1) | Photo n°25 |
| | Zone de fissuration (repère n°2) | |
| | Zone présentant des traces d'oxydation (repère n°3) | |

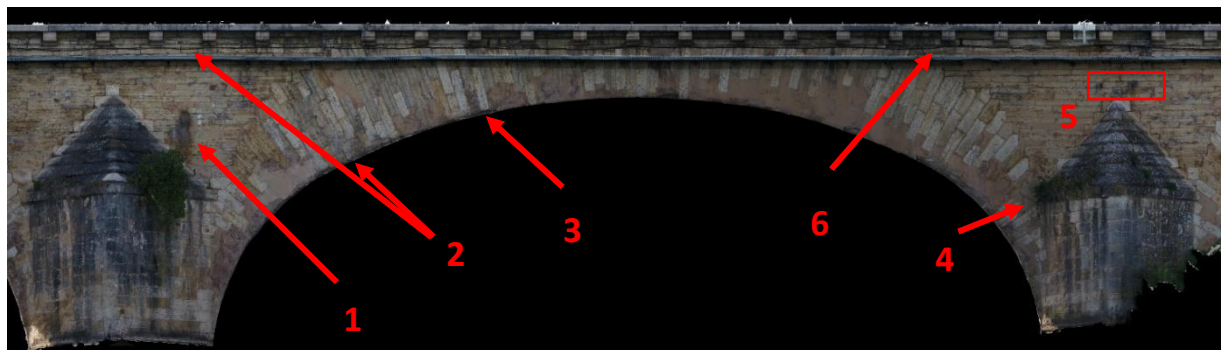
26

| Élément de l'ouvrage | Dégradation constatée | Photo (Voir annexe 2) |
|---|---|---|
| Travée 10 | Présence de calcite (repère n°1) | Photo n°26 |
| | Disjointoiement, fissuration et épaufrures évolutives (repères n° 2, 3, 4 et 6) | |
| | Zone présentant des traces d'oxydation et de ragréage (repère n°5) | |

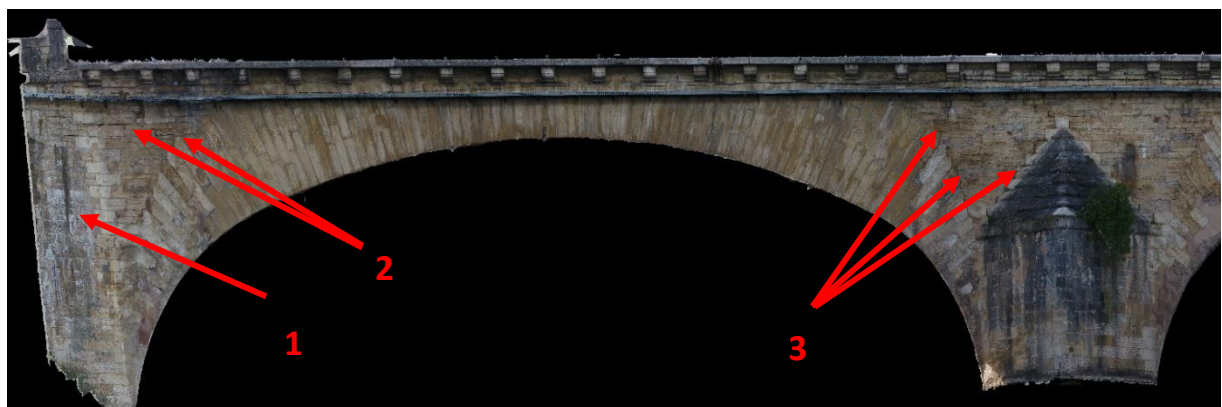
| Élément de l'ouvrage | Dégradation constatée | Photo (Voir annexe 2) |
|---|---|---|
| Travée 11 | Présence de calcite (repère n°1) | Photo n° 27 |
| | Disjointoiement sur tympan (repères n°2 et 3) | |

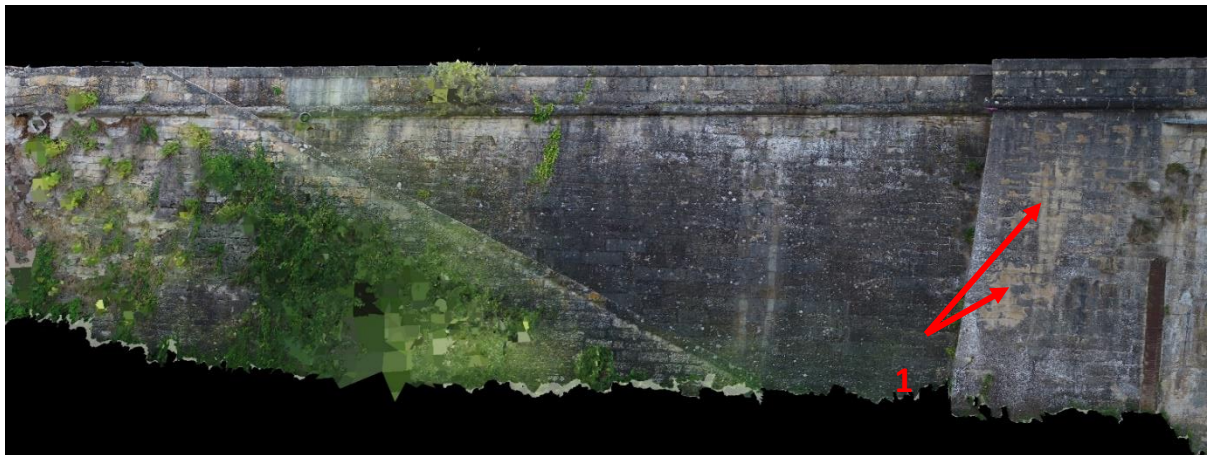
28

| Élément de l'ouvrage | Dégradation constatée | Photo (Voir annexe 2) |
|---|---|---|
| Mur en aile RG | Végétation généralisée sur le mur | Photo n°28 |
| | Zone de ragréages (repère n°1) | |

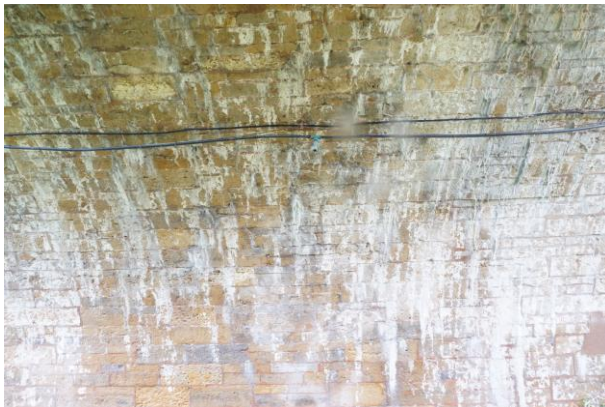
29

| Élément de l'ouvrage | Dégradation constatée | Photo (Voir annexe 2) |
|---|---|---|
| Voute 1 | Calcite généralisée | Photo n°29 |

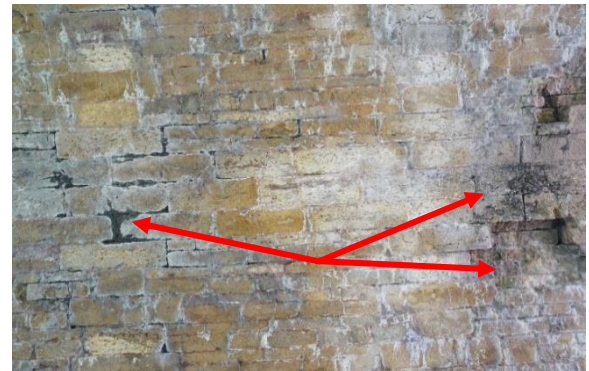
30

| Élément de l'ouvrage | Dégradation constatée | Photo (Voir annexe 2) |
|---|---|---|
| | Suintement suite à infiltrations par le tablier + Epaufures | Photo n°30 |

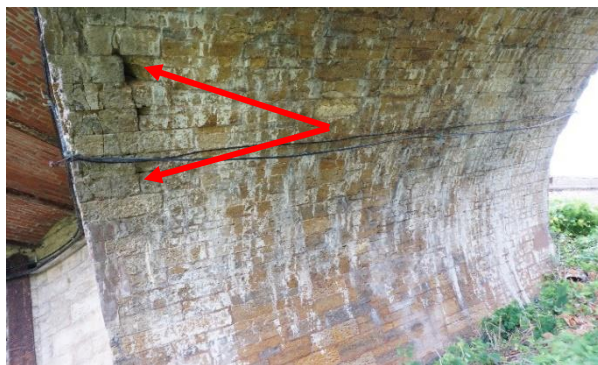
31

| Élément de l'ouvrage | Dégradation constatée | Photo (Voir annexe 2) |
|---|---|---|
| | Multiples disjointoiement entraînant des chutes de pierres / Décollement de bandeau | Photo n°31 |

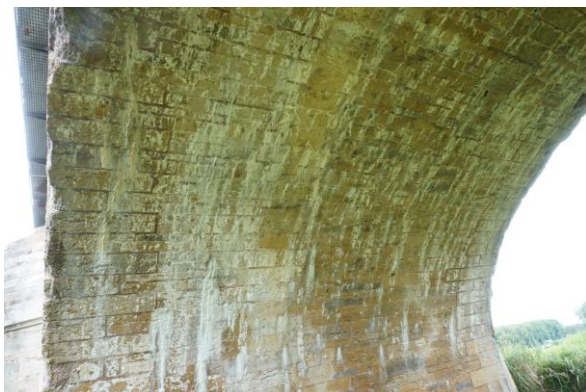
33

| Élément de l'ouvrage | Dégradation constatée | Photo (Voir annexe 2) |
|---|---|---|
| Voute 2 | Calcite généralisée | Photo n°33 |

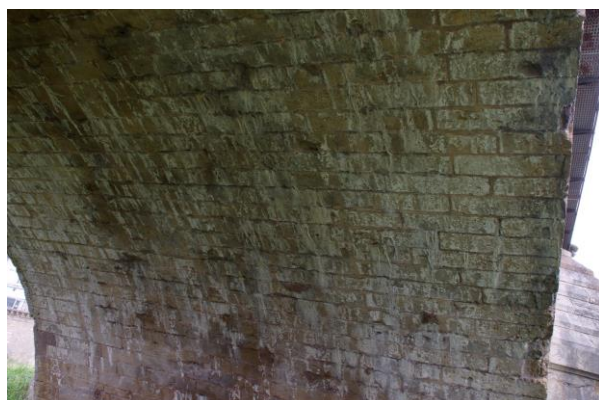
37

| Elément de l'ouvrage | Dégradation constatée | Photo (Voir annexe 2) |
|---|---|---|
| Voute 3 | Calcite généralisée | Photo n°37 |

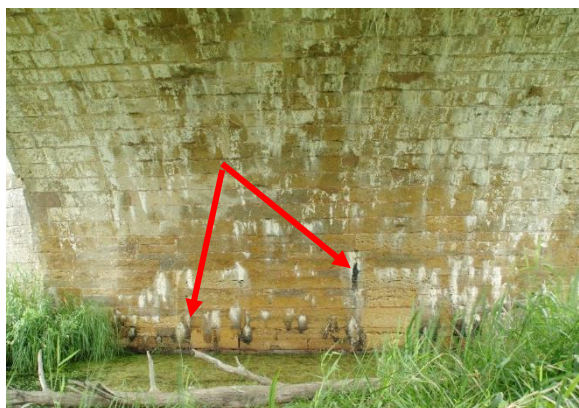
39

| Elément de l'ouvrage | Dégradation constatée | Photo (Voir annexe 2) |
|---|---|---|
| | Suintements + disjointoiement en pied de voute rive droite | Photo n°39 |

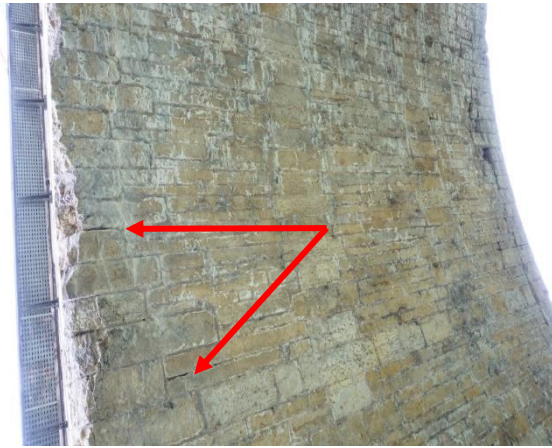
41

| Elément de l'ouvrage | Dégradation constatée | Photo (Voir annexe 2) |
|---|---|---|
| | Disjointoiements | Photo n°41 |

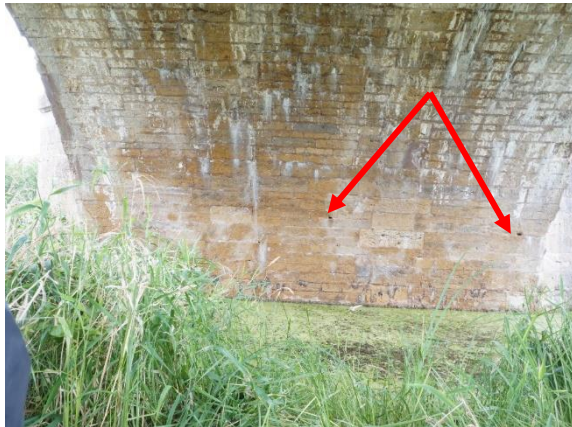
43

| Elément de l'ouvrage | Dégradation constatée | Photo (Voir annexe 2) |
|---|---|---|
| | 2 cavités | Photo n°43 |

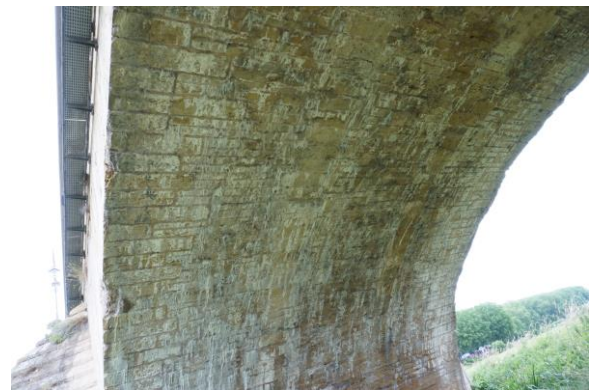
44

| Elément de l'ouvrage | Dégradation constatée | Photo (Voir annexe 2) |
|---|---|---|
| Voute 5 | Calcite généralisée | Photo n°44 |
