## REHABILITATION - AMENAGEMENT DU PONT SUR LA VIEILLE LOIRE A DECIZE

### Etudes préalables Inspection détaillée de l'ouvrage

| Référence | | | | | |
|---|---|---|---|---|---|
| STA | EP | OUV | NTE | 0102 | B |

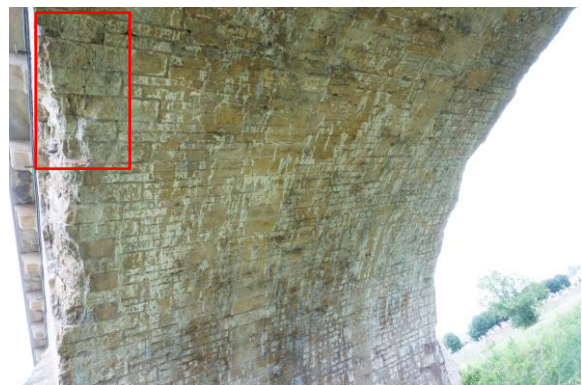
| Elément de l'ouvrage | Dégradation constatée | Photo (Voir annexe 2) |
|---|---|---|
| | Zones de fissuration / Décollement de bandeau | Photos n°45 et 46 |

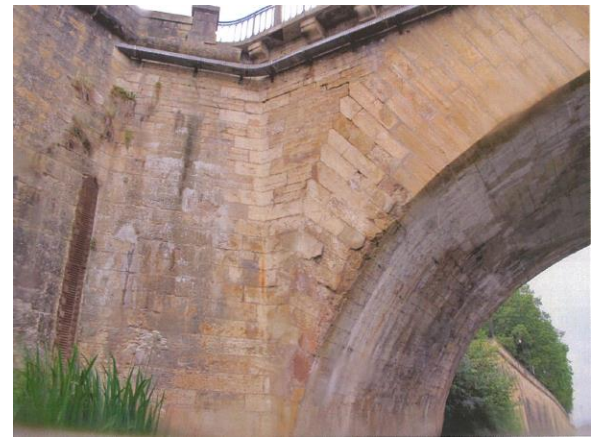
64

| Élément de l'ouvrage | Dégradation constatée | Photo (Voir annexe 2) |
|---|---|---|
| | Epaufure | Photo n°64 |

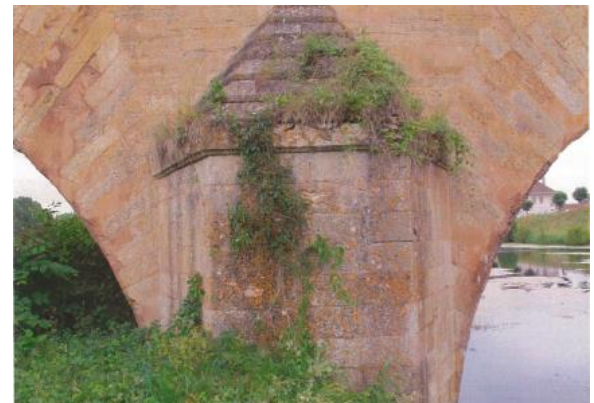
| Élément de l'ouvrage | Dégradation constatée | Photo (Voir annexe 2) |
|---|---|---|
| | Végétation sur le couronnement pile P10 et pile P9 | Photos n°67 & 68 |

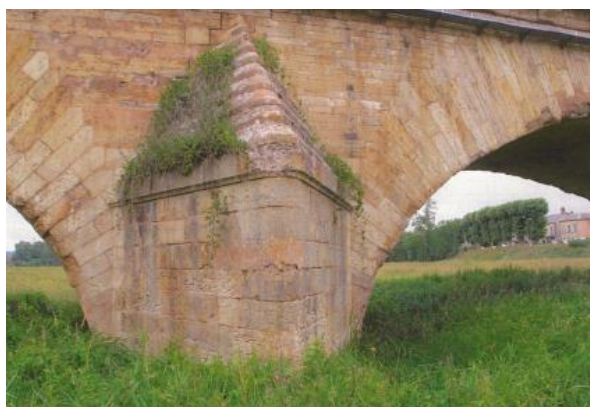
71

| Élément de l'ouvrage | Dégradation constatée | Photo (Voir annexe 2) |
|---|---|---|
| | Erosion avant bec pile P6 | Photo n°71 |
