## REHABILITATION - AMENAGEMENT DU PONT SUR LA VIEILLE LOIRE A DECIZE

### Etudes préalables Diagnostic structurel

Référence					
ENTITE	PHASE	THEME	TYPE	NUM	IND
ING	EP1	OUV	NTE	0108	B

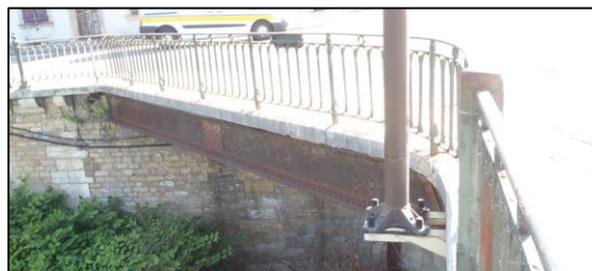
Figure 4 : Photo d'un élargissement

L'encorbellement aval rive droite est constitué de poutrelles métalliques supportant des voutains en briques. Compte tenu de l'état d'avancement des désordres, il a été envisagé, plutôt qu'une réparation, de le déconstruire et de le reconstruire en béton armé avec un système de type poutre et dalle.

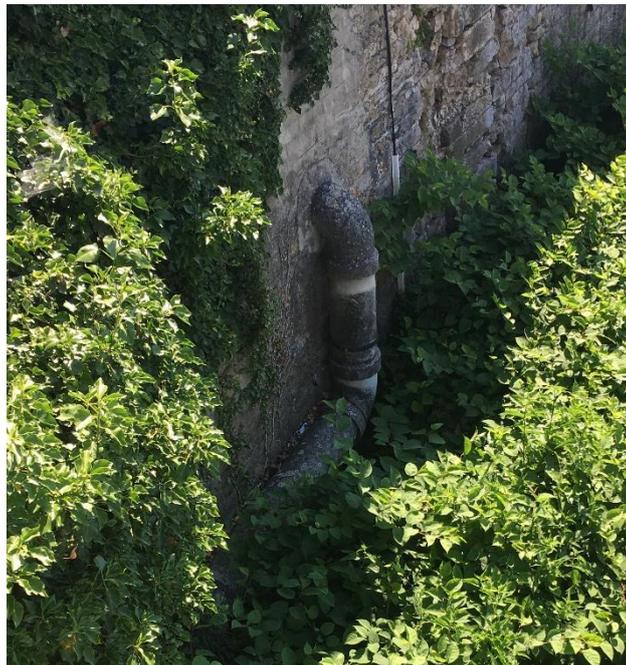
La visite de site a permis d'apercevoir que les réseaux de gestion des eaux usées, notamment au niveau de la rive droite, présente des matériaux probablement amiantés.

Figure 5 : Photo du réseau de gestion des EU – Matériaux probablement amiantés

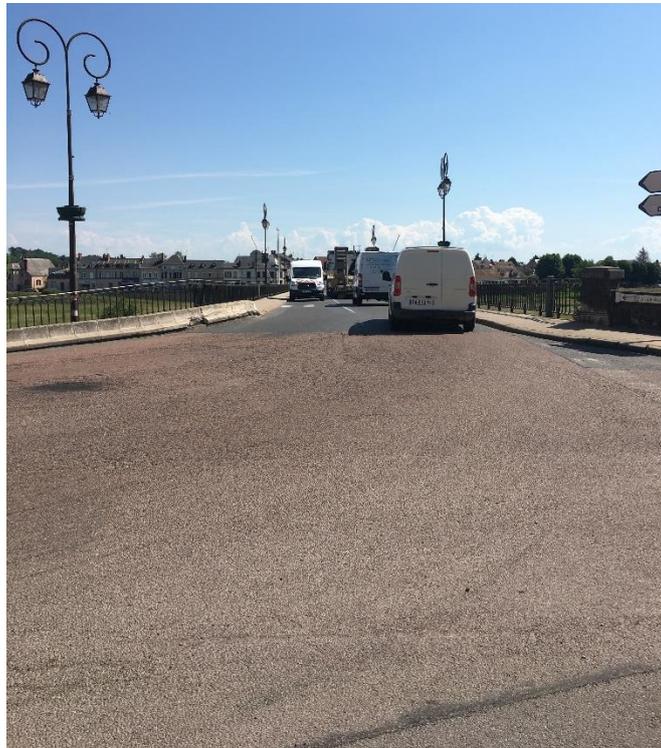
Le revêtement de la chaussée présente d'importantes dégradations induites par les sollicitations du trafic. En effet, un phénomène d'orniérage accompagné d'un faïençage de la structure démontre que la structure présente une fatigue généralisée sur l'ensemble du linéaire de l'ouvrage, principalement sous les bandes roulantes de rives. Ce phénomène est potentiellement accentué par des décompressions probables des remblais en rive induites par des mouvements des murs tympan. Ces mouvements sont principalement causés par une pression des remblais augmentée par la présence de l'eau infiltrée et par une proximité des zones d'application des charges routières.

Par ailleurs, un diagnostic de présence de matériaux dangereux dans la chaussée a été réalisé sur l'ouvrage et au niveau des deux carrefours d'about. Le diagnostic conclut à l'absence d'amiante dans les enrobés et à la présence en plus ou moins grande quantité de HAP dans les enrobés. Les enrobés en rive gauche (plus colorés vers une teinte ocre) présentent un taux de HAP empêchant leur réutilisation à chaud (échantillon 2020-DL-17).

Figure 7 : Enrobés en rive gauche présentant un taux de HAP plus important

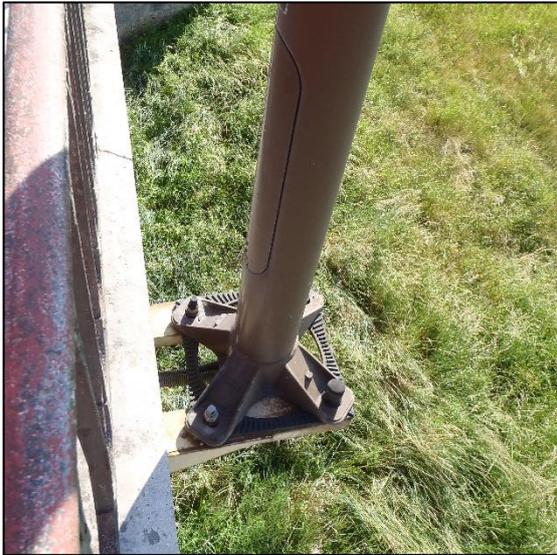
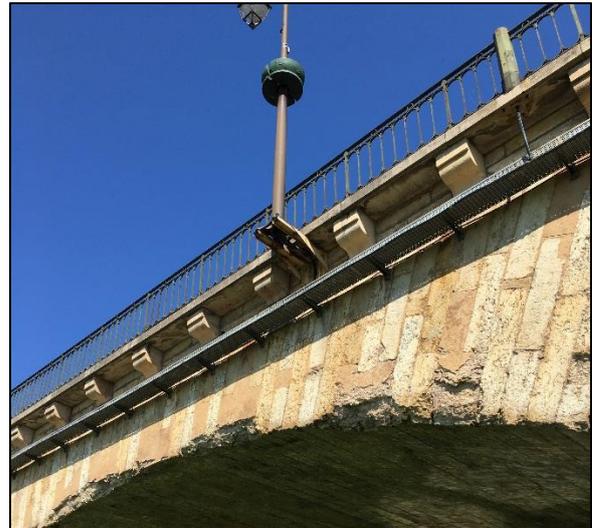
Un réseau d'éclairage est composé de candélabres disposés en quinconce le long de l'ouvrage. L'écart entre les candélabres est d'environ 47,70 m. Le réseau d'alimentation est mis en applique dans un chemin de câble sur les faces amont et aval. Les mâts sont supportés par des consoles métalliques mises également en applique sur les faces amont et aval. L'inspection de l'ouvrage a permis d'identifier des désordres mineurs (manque de cache de boulons, points de corrosion console).

Figure 8 : Photos des candélabres et console support

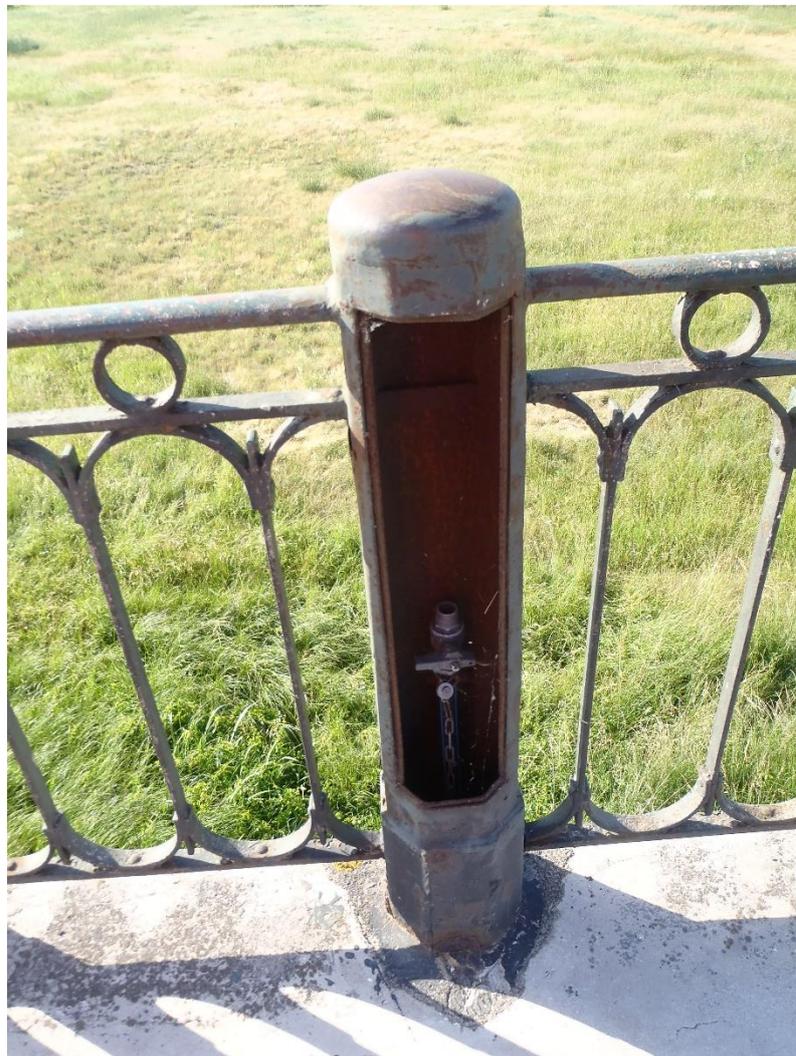
Un réseau d'adduction d'eau potable (AEP) servant probablement à l'arrosage est disposé en applique dans un chemin de câble sur les faces amont et aval. Il remonte sur l'ouvrage au droit d'ancien poteau d'éclairage intégré dans les garde-corps.

Figure 9 : Remontée de la conduite AEP sur l'ouvrage

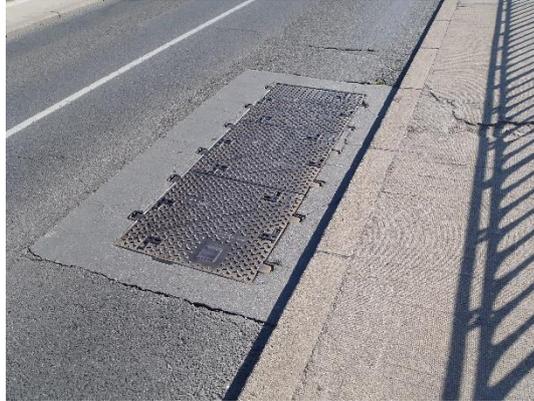
Un réseau télécom, identifié dans les DT, emprunte l'ouvrage. Les fourreaux sont disposés dans les remblais de l'ouvrage sous la chaussée. Une chambre de tirage L3T est implantée sous la bande de roulement en rive amont. Cette dernière présente des fissurations importantes de la structure béton et une dégradation importante de la chaussée autour du tampon.

Figure 10 : Photo de la chambre de tirage présente sur l'ouvrage
