L'Alène à Luzy

version du 29/06/2023

## Le réseau départemental

# Carte de localisation des stations suivies en 2022

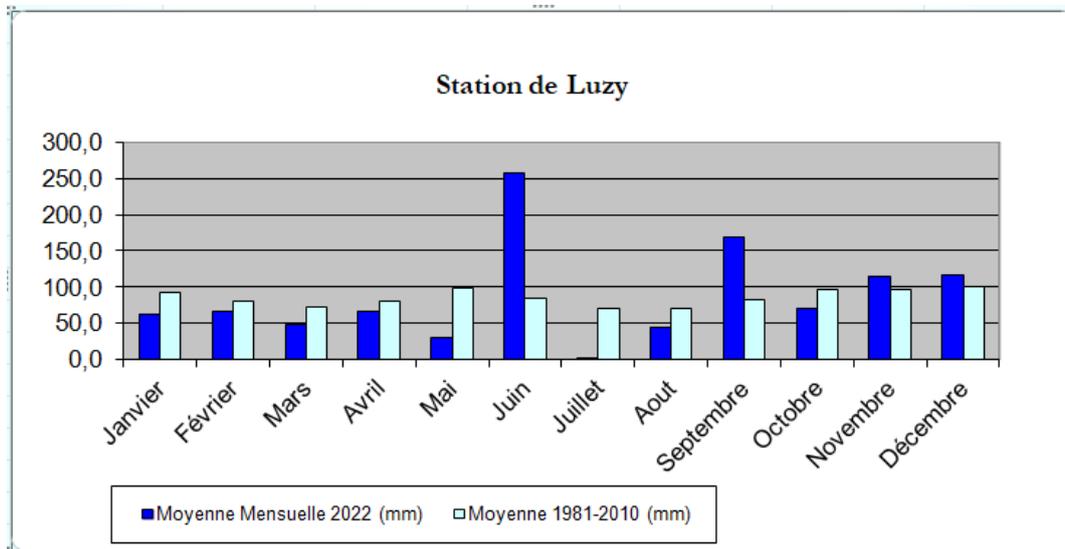
#### Précipitations mensuelles à la station de Luzy

Total année 2022 = 1046,4 mm. Total moyen annuel sur la période 1981-2020 = 1022,1 mm

Le bilan de l'année 2022 révèle une année marquée par une sécheresse durable et des températures élevées.

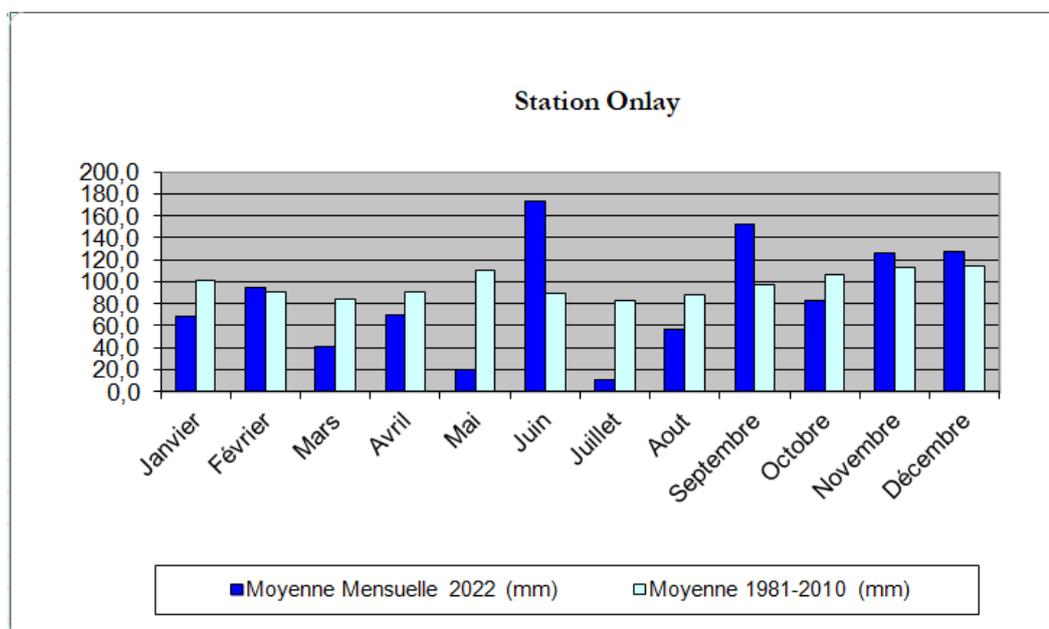
#### Précipitations mensuelles à la station d'Onlay

Total année 2022= 1025,2mm. Total moyen annuel sur la période 1981-2020 = 1168mm.

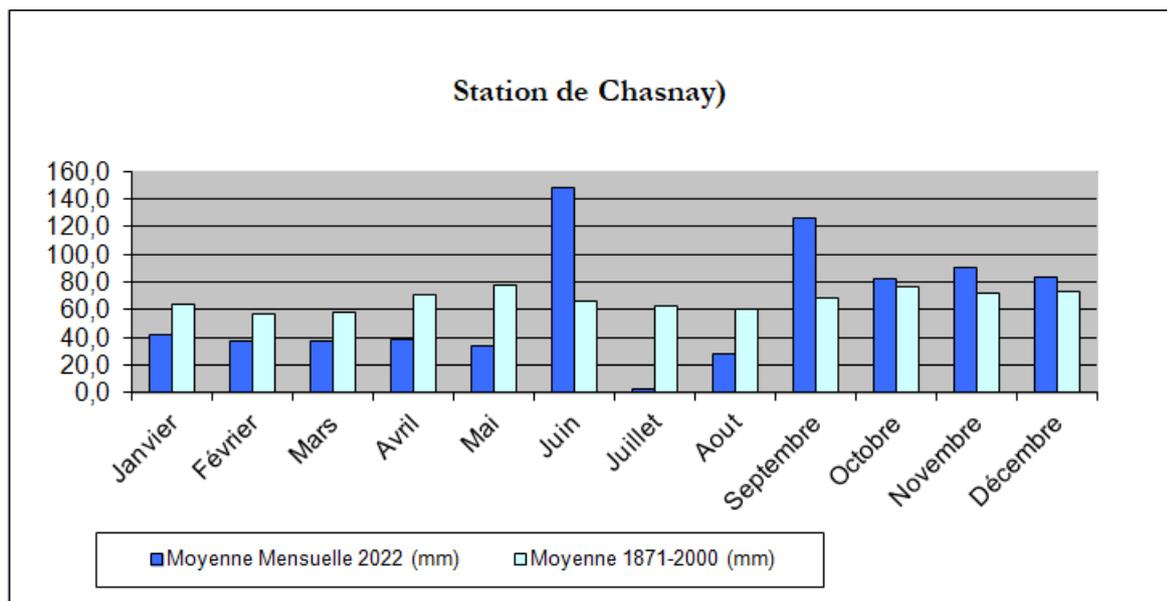
### Précipitations mensuelles à la station de Chasnay

Total année 2022= 749,9 mm. Total moyen annuel sur la période 1981-2020 = 805,3mm.

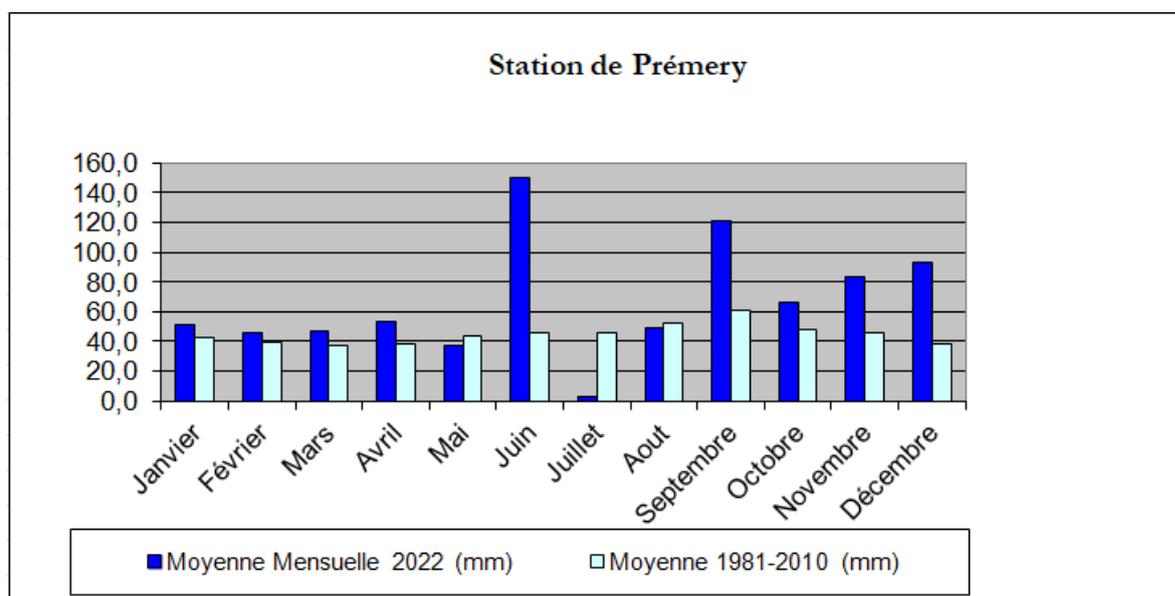
### Précipitations mensuelles à la station de Prémery

Total année 2022= 800 mm. Total moyen annuel sur la période 1981-2020 = 537,6 mm.

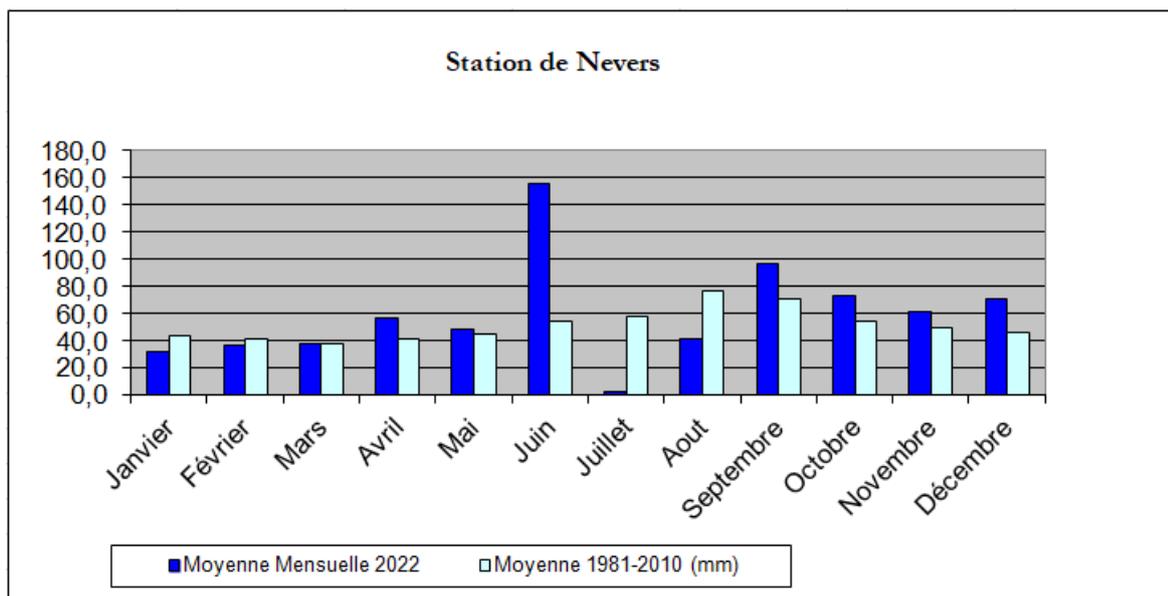
## Précipitations mensuelles à la station de Nevers

Total année 2022= 711,5 mm. Total moyen annuel sur la période 1981-2020 = 617,2mm.

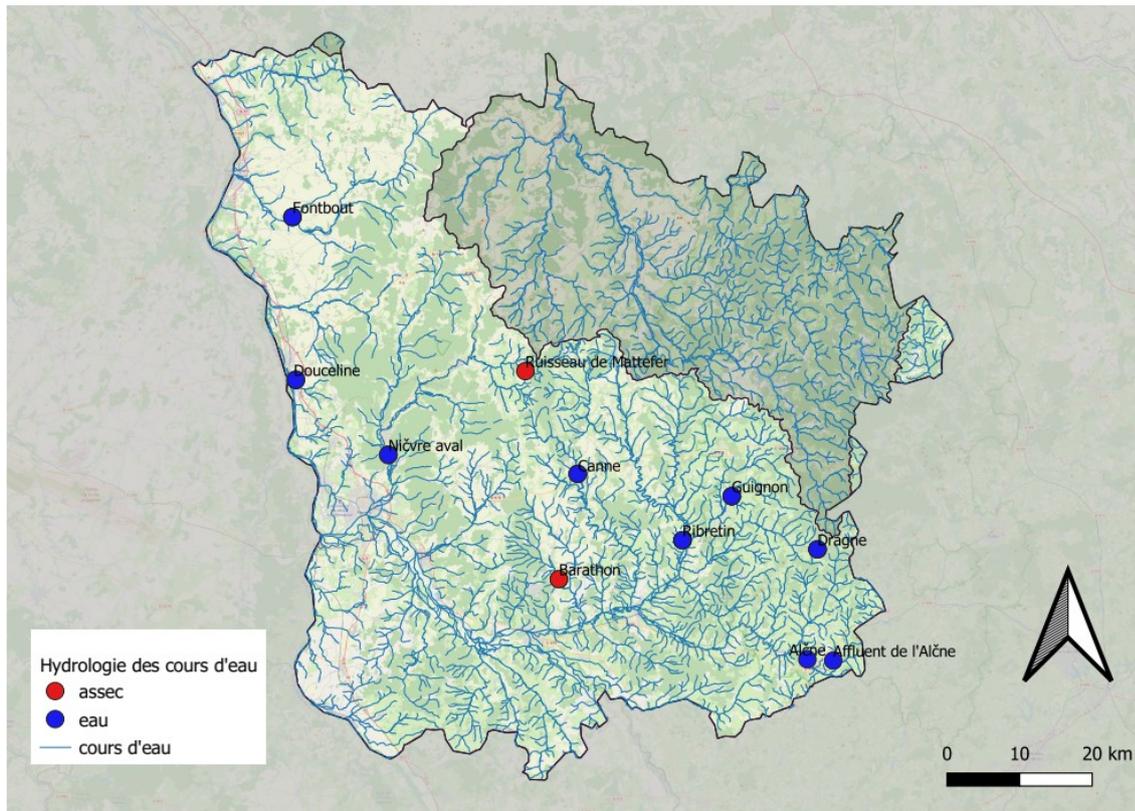
## Carte de l'hydrologie des cours d'eau

Sur les 11 points suivis, deux ont présenté des assecs à l'étiage : le Mattefer et le Barathon

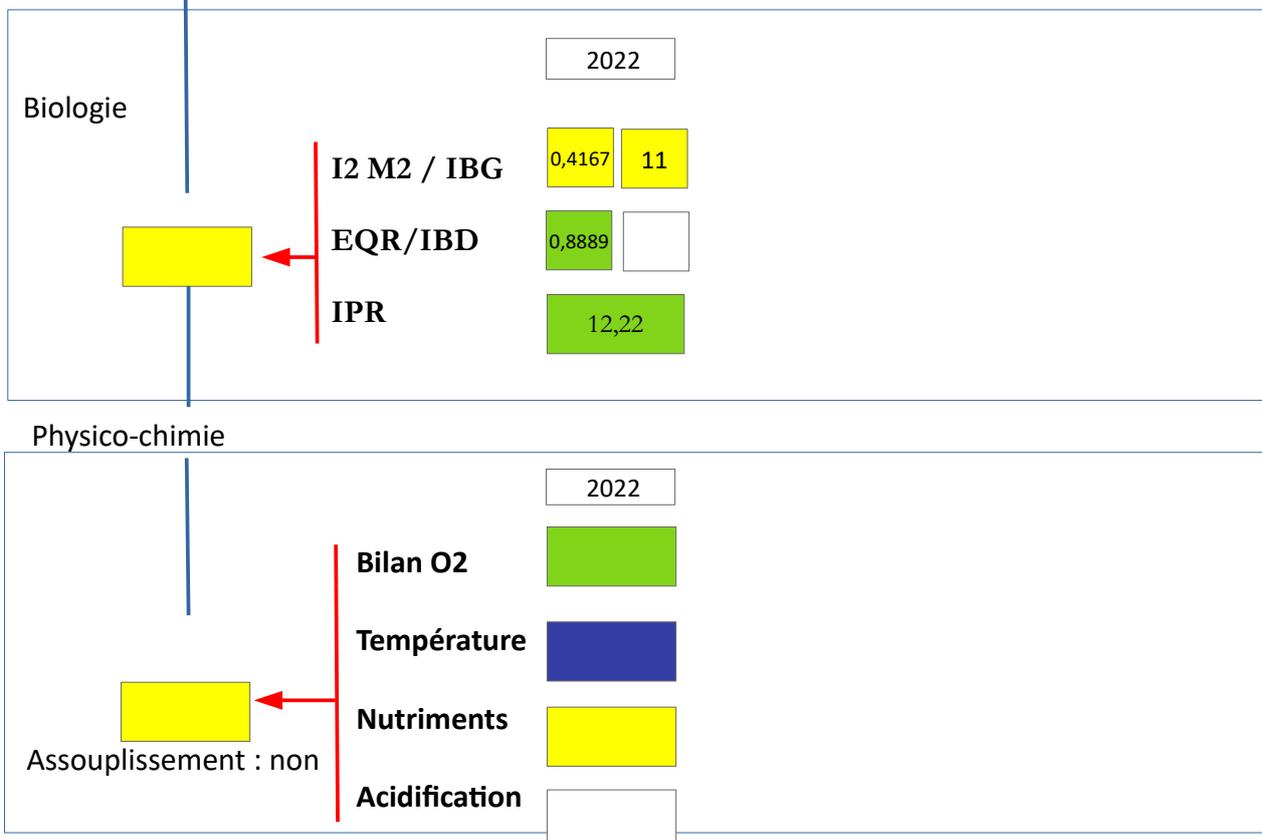
L'état écologique est classé en état moyen. Il est déclassé par l'I2M2 et l'IBG.

Résultats 2022 : percentile 90 appliqué pour les années 2021 et 2022

Malgré les conditions climatiques exceptionnelles, marquées par des épisodes de fortes chaleurs et l'absence de précipitations, le Fontbout à St Martin sur Nohain est un cours d'eau bien oxygéné avec des températures relativement fraîches.

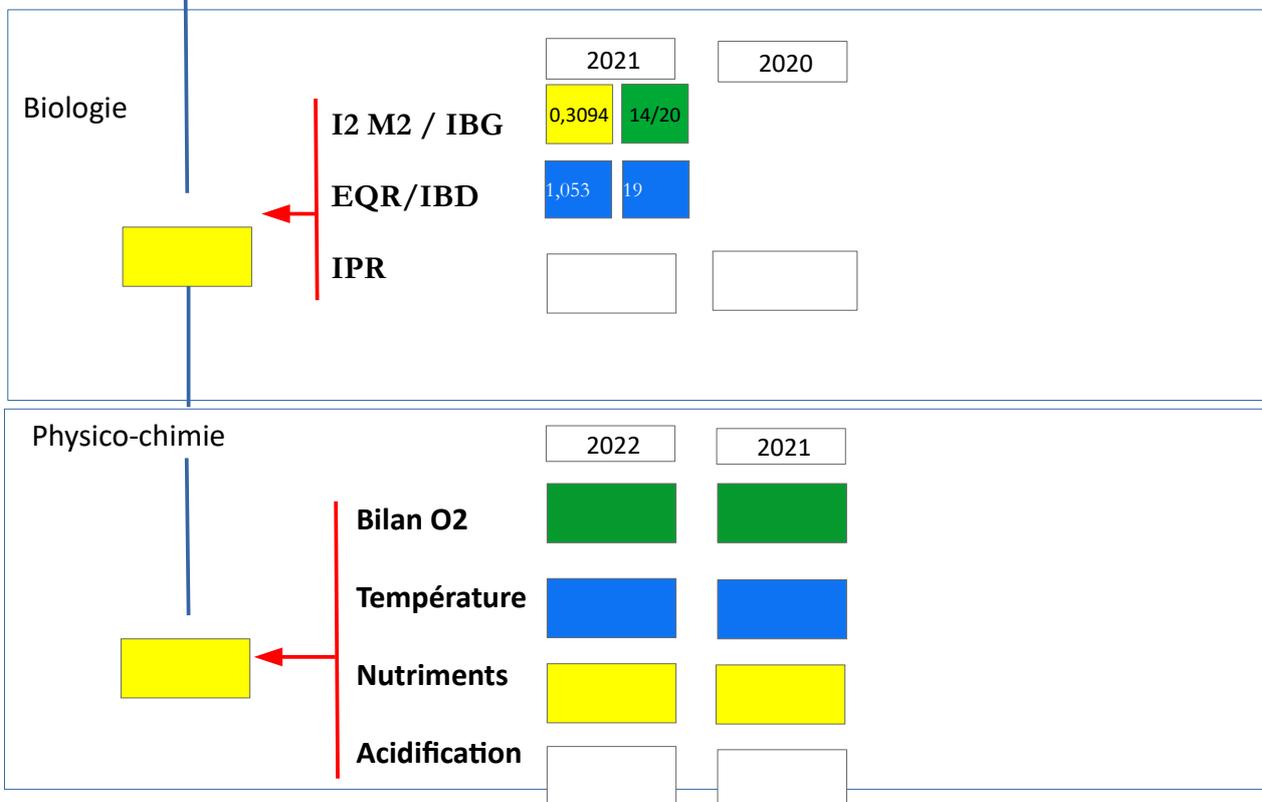
L'état écologique est classé en état moyen. Il est déclassé par l'I2M2.

Assouplissement : non    Résultats 2022 : percentile 90 appliqué pour les années 2021 et 2022

La Douceline à La Marche est un cours d'eau présentant une bonne oxygénation et des eaux relativement fraîches. La température de l'eau n'excède pas les quinze degrés malgré les conditions climatiques exceptionnelles de 2022 marquées par des épisodes caniculaires et l'absence de précipitations.

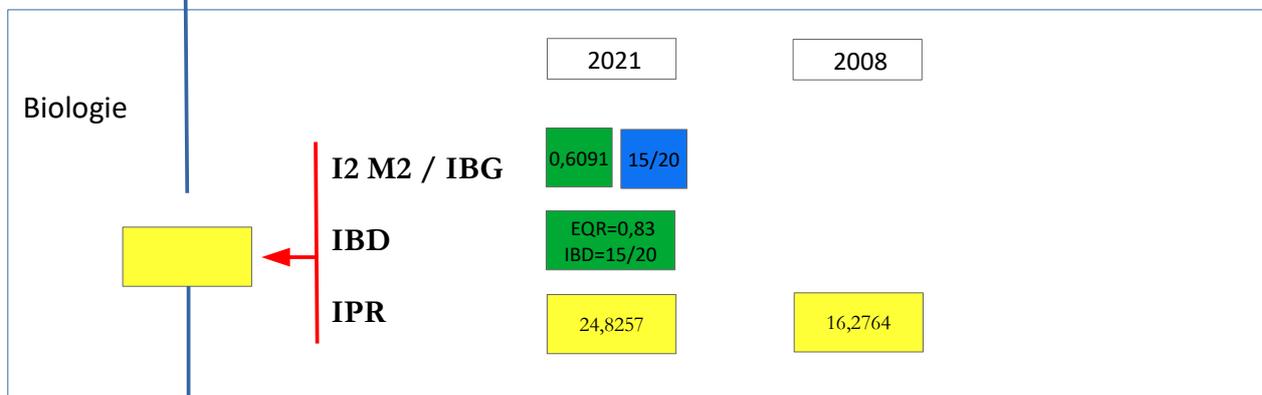
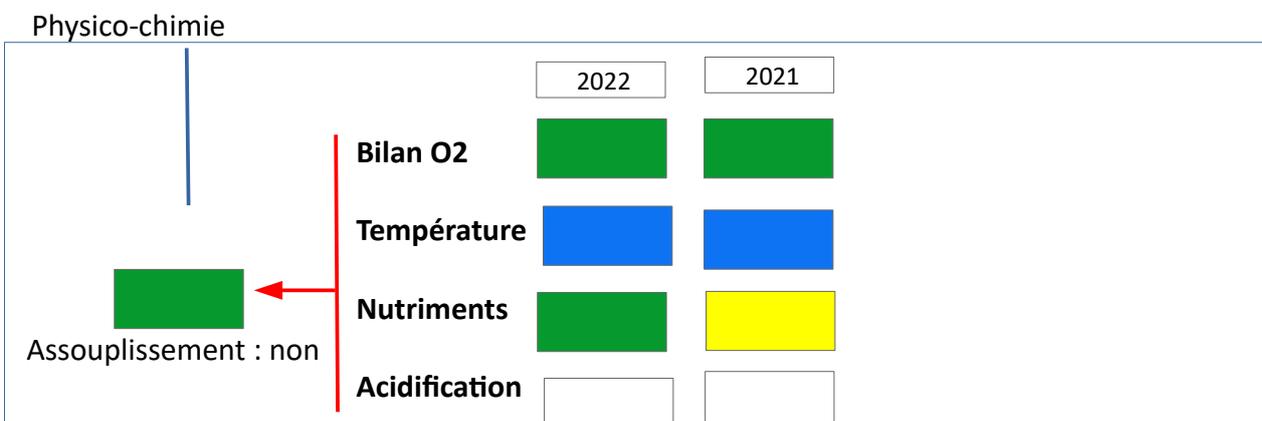
L'état écologique est classé en état moyen. Il est déclassé par l'IPR.

Résultats 2022 : percentile 90 appliqué pour les années 2021 et 2022

La Nièvre aval à Urzy est un cours d'eau présentant une bonne oxygénation sur les deux années de suivi. Un seul résultat en juillet 2022 est un peu plus faible et est sans doute à mettre en relation avec les conditions climatiques exceptionnelles de 2022 marqués par des périodes de forte chaleur et un déficit de la pluviométrie.

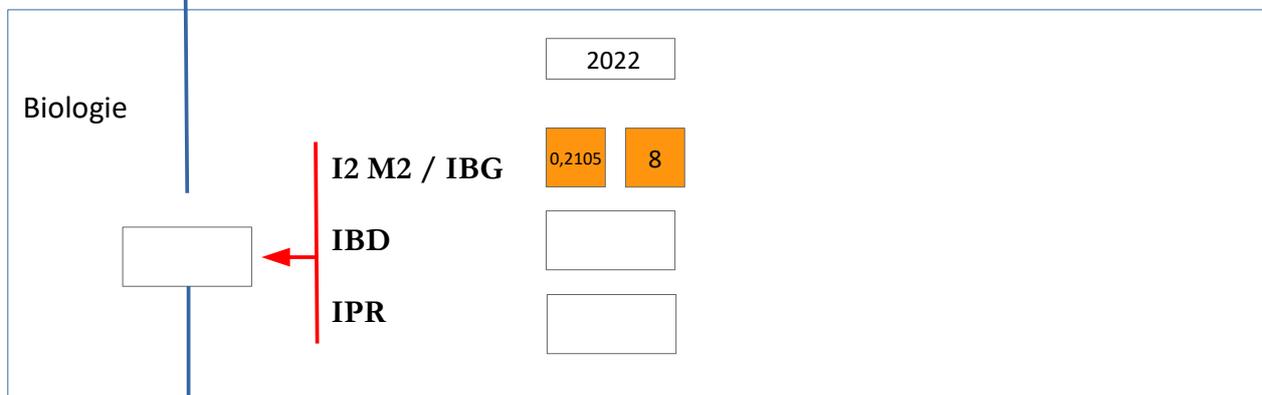
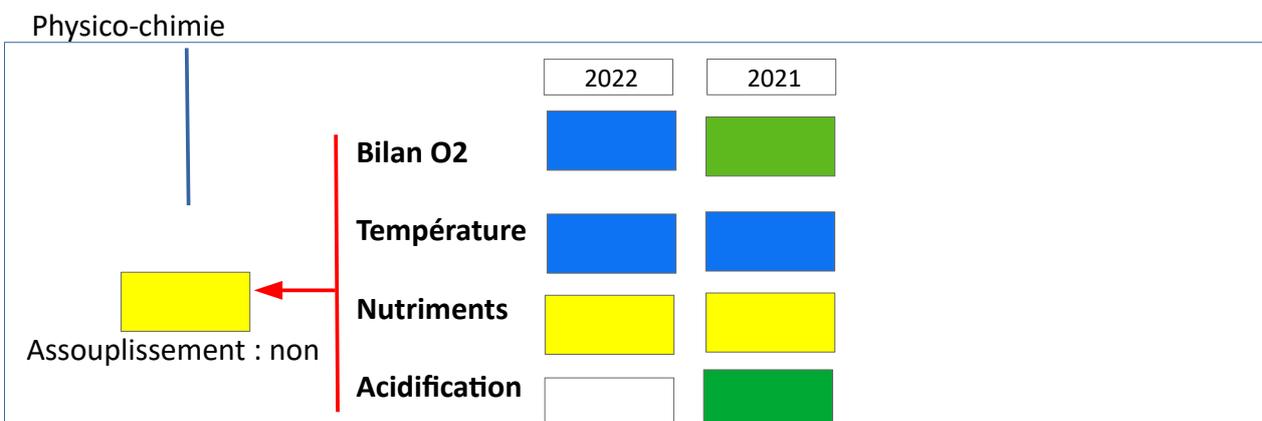
L'état écologique sera déterminé dès lors que la biologie sera réalisée.

Résultats 2022 : percentile 90 appliqué pour les années 2021 et 2022

Le ruisseau de Mattefer à St Franchy est un cours d'eau présentant une bonne oxygénation, malgré les conditions exceptionnelles de 2022 marquées par des épisodes caniculaires associés à l'absence de précipitations. Le Mattefer a toutefois souffert de ces conditions climatiques et il s'est retrouvé sans eau en juillet. La valeur faible en saturation du mois de mars 2021 semble peu probable compte tenu de la valeur en oxygène associée.

L'état écologique des nutriments est de qualité moyenne et il est qualifié par une seule valeur d'ammonium de qualité moyenne en 2021 et une valeur en 2022. Sa présence peut provenir de la dégradation incomplète de la matière organique qui semble être d'origine naturelle sur ce bassin versant où la forêt domine.

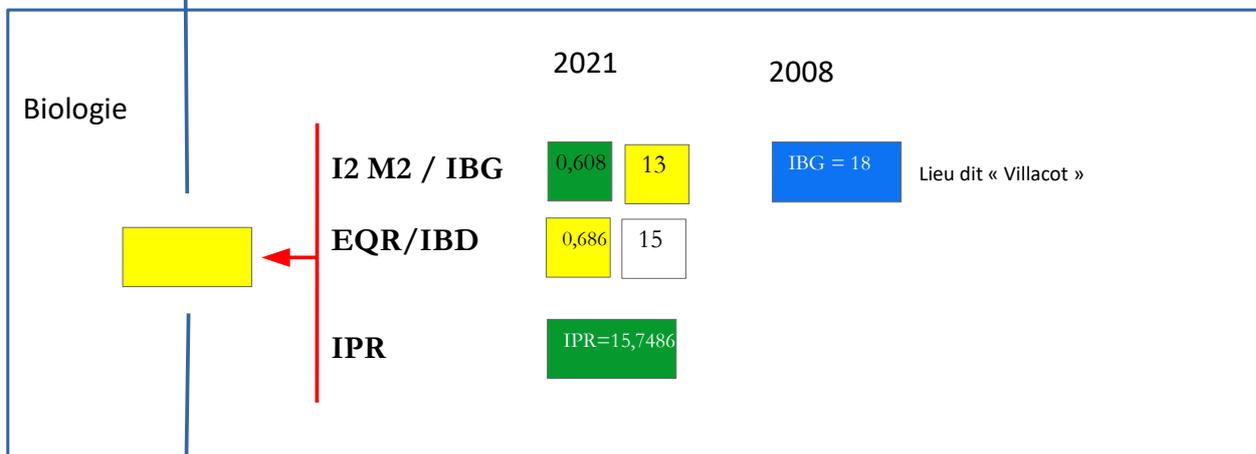
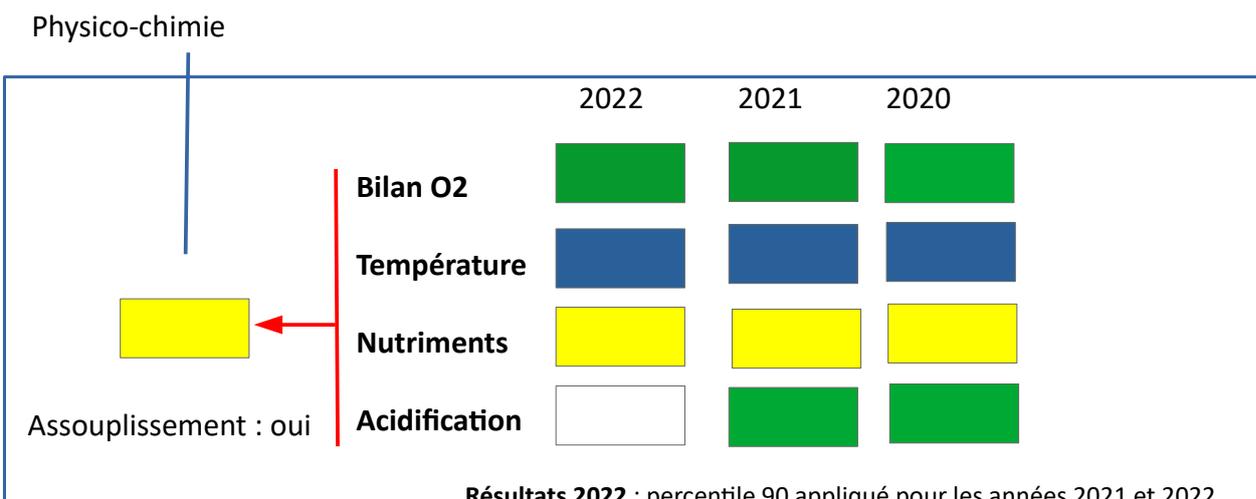
L'état écologique est classé en état moyen. Il est déclassé par l'IBD.

Le Guignon à Sermages est un cours d'eau présentant une bonne oxygénation avec des eaux relativement fraîches. La température a dépassé les 20°C qu'une seule fois en juin 2022. Cette année 2022 a été marquée par des conditions climatiques exceptionnelles ponctuées par des épisodes caniculaires et de faibles précipitations.

Sur les trois années de suivi, il apparaît dégradé à cinq reprises par de la matière organique avec des concentrations élevées. La masse d'eau est en exception typologique pour la matière organique, ce qui fait que ce paramètre ne déclassé pas le bilan en oxygène. Ces résultats sont à corrélés avec des fortes précipitations qui ont provoqué également des concentrations en matière en suspensions élevées. L'origine de la matière organique provient donc du ruissellement des sols.

Le cours d'eau est également déclassé sur le paramètre nutriments avec un résultat élevé en ammonium et deux résultats de phosphore. Des rejets domestiques ou effluent d'élevage peuvent être mis en cause.

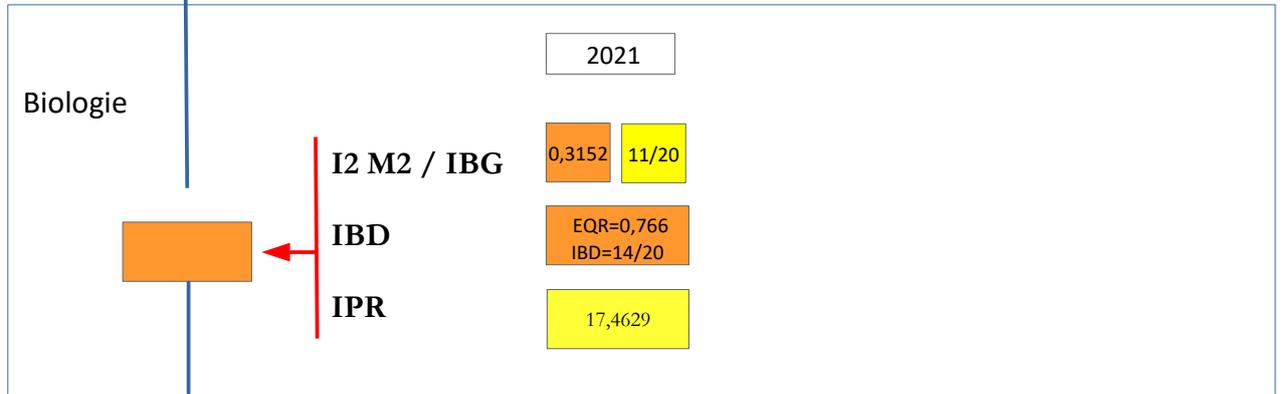
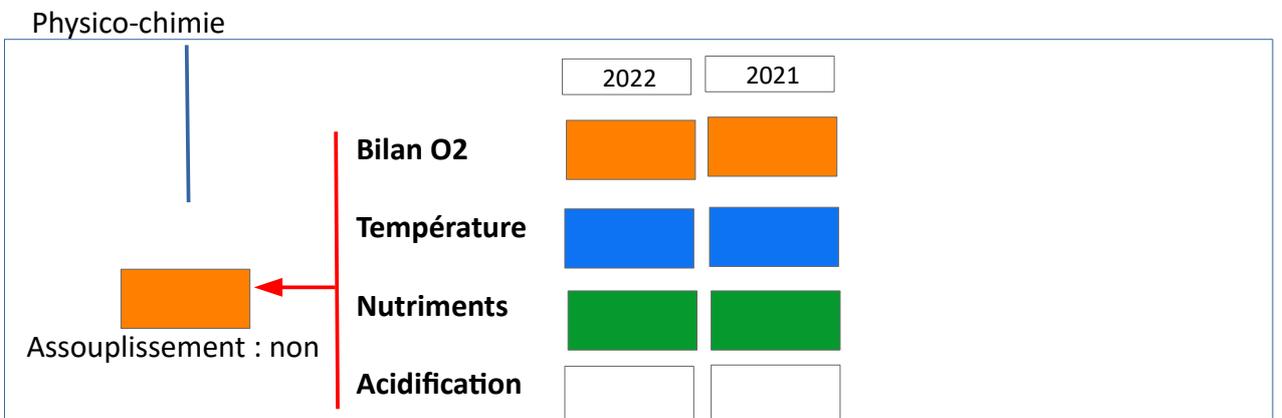
L'état écologique est classé en état médiocre. Il est déclassé par l'I2M2 et l'IBD.

Résultats 2022 : percentile 90 appliqué pour les années 2021 et 2022

La Canne à Rouy est un cours d'eau présentant des valeurs faibles en oxygène à mettre en relation avec d'une part de faible débit et en plus en 2022, des conditions exceptionnelles marquées par des épisodes caniculaires et de faibles précipitations. La présence de matière organique peut également être à l'origine de cette diminution de l'oxygène. Les matières organiques peuvent avoir pour origine les étangs localisés en amont.

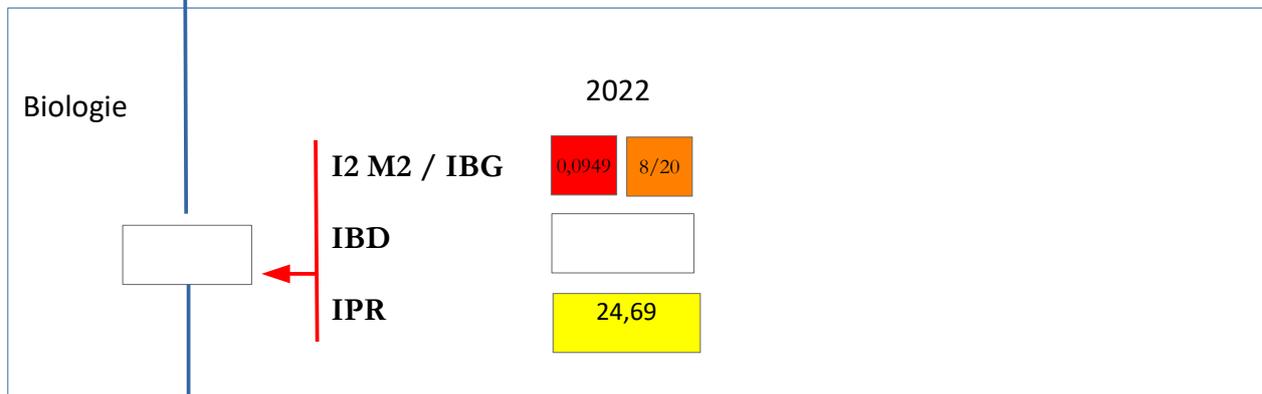
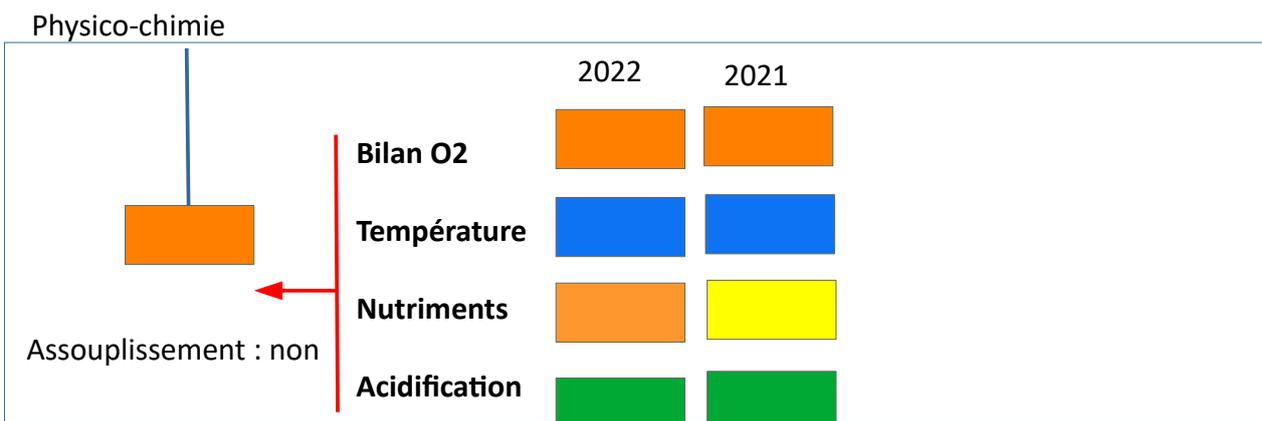
L'état écologique sera déterminé dès lors que la biologie sera entièrement réalisée.

Résultats 2022 : percentile 90 appliqué pour les années 2021 et 2022

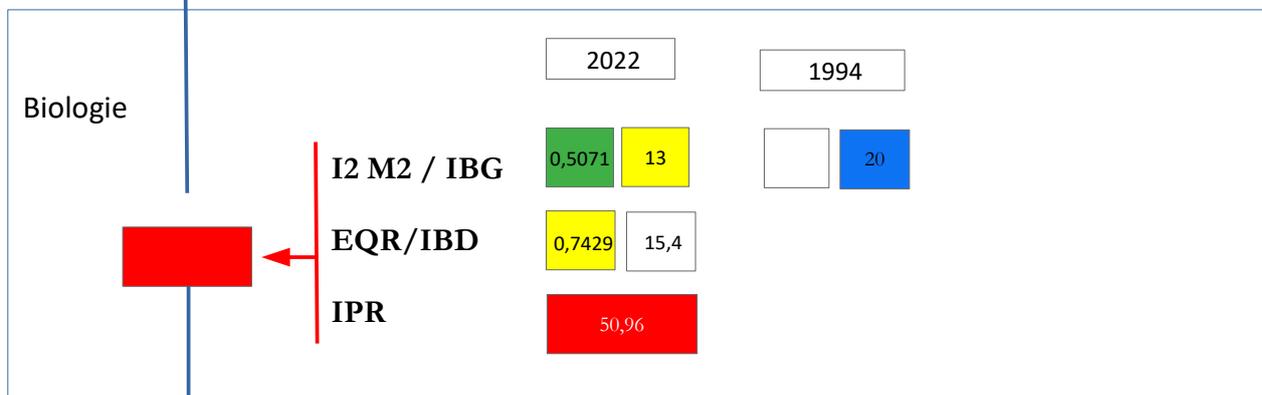
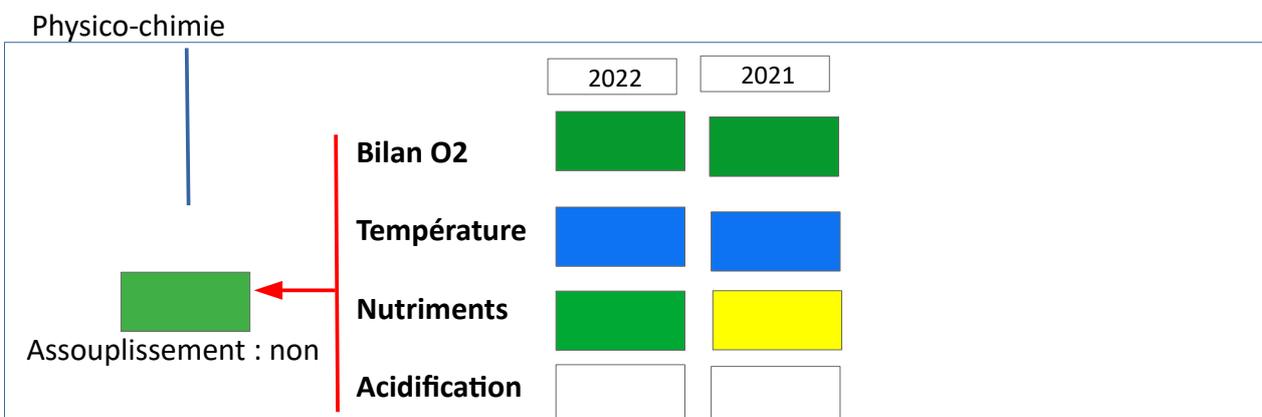
L'état écologique est classé en état médiocre. Il est déclassé par l'IBD et l'IPR.

Résultats 2022 : percentile 90 appliqué pour les années 2021 et 2022

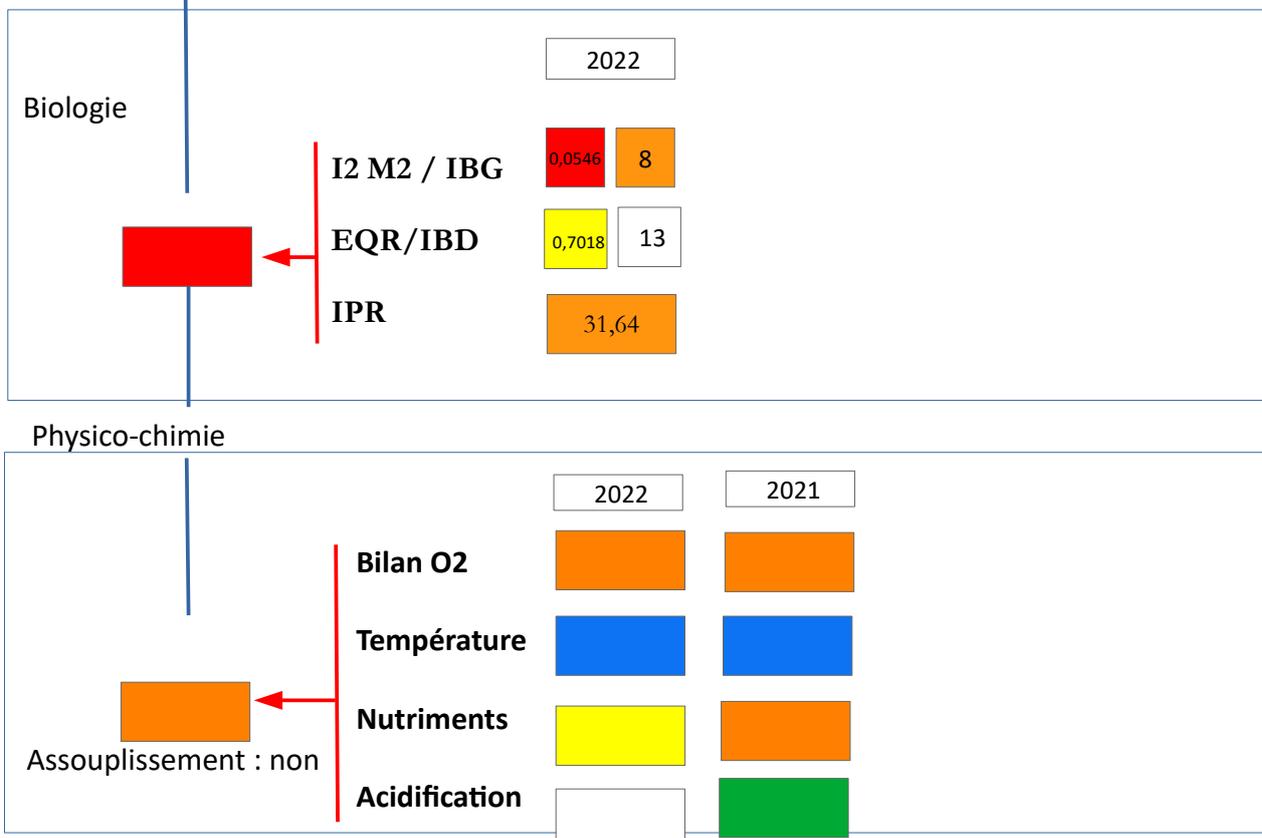
L'état écologique est classé en état mauvais. Il est déclassé par l'I2M2, l'IPR et l'IBD.

Résultats 2022 : percentile 90 appliqué pour les années 2021 et 2022

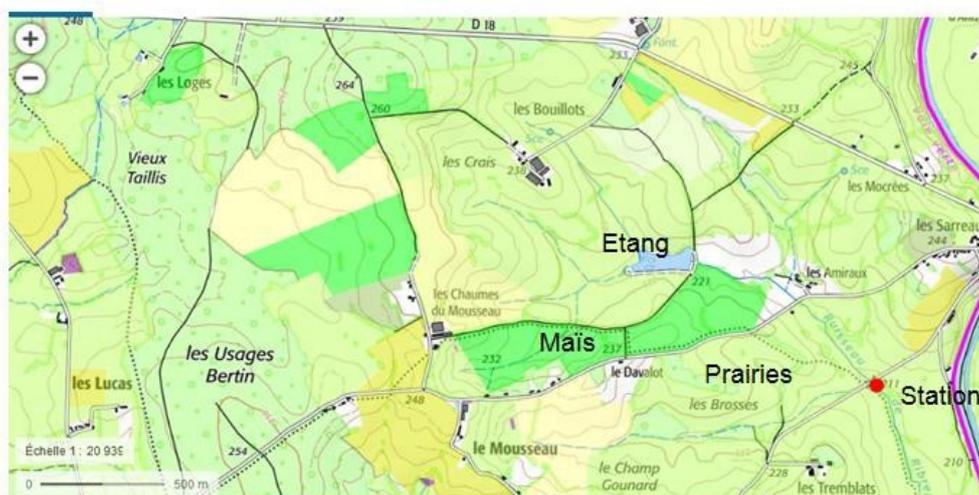
Les diagrammes des pressions potentielles mettent en évidence un risque élevé pour toutes les perturbations de la qualité de l'eau et pour toutes celles de la qualité de l'habitat sauf les voies de communication.

La dominance des substrats sableux et limoneux, représentant 65% du total, est le signe d'une altération de la morphologie du cours d'eau (lit très encaissé soumis à une forte érosion) et/ou de d'éléments sur le bassin-versant favorisant l'érosion des sols et leur transport jusque dans le cours d'eau (voir la carte ci-dessous montrant la présence de grandes cultures le long du Ribretin : registre parcellaire graphique 2021 disponible sur le site Geoportail). La présence d'un étang de grande taille en barrage sur le Ribretin amont (voir la carte ci-dessous) est également un facteur probable d'apport de fines (vidange, matières en suspension).

Ces différents éléments sont aussi une source potentielle de dégradation de la qualité de l'eau (matières organiques, nutriments et pesticides, ces derniers étant les plus à risque selon le diagramme de l'I2M2 ci-avant).

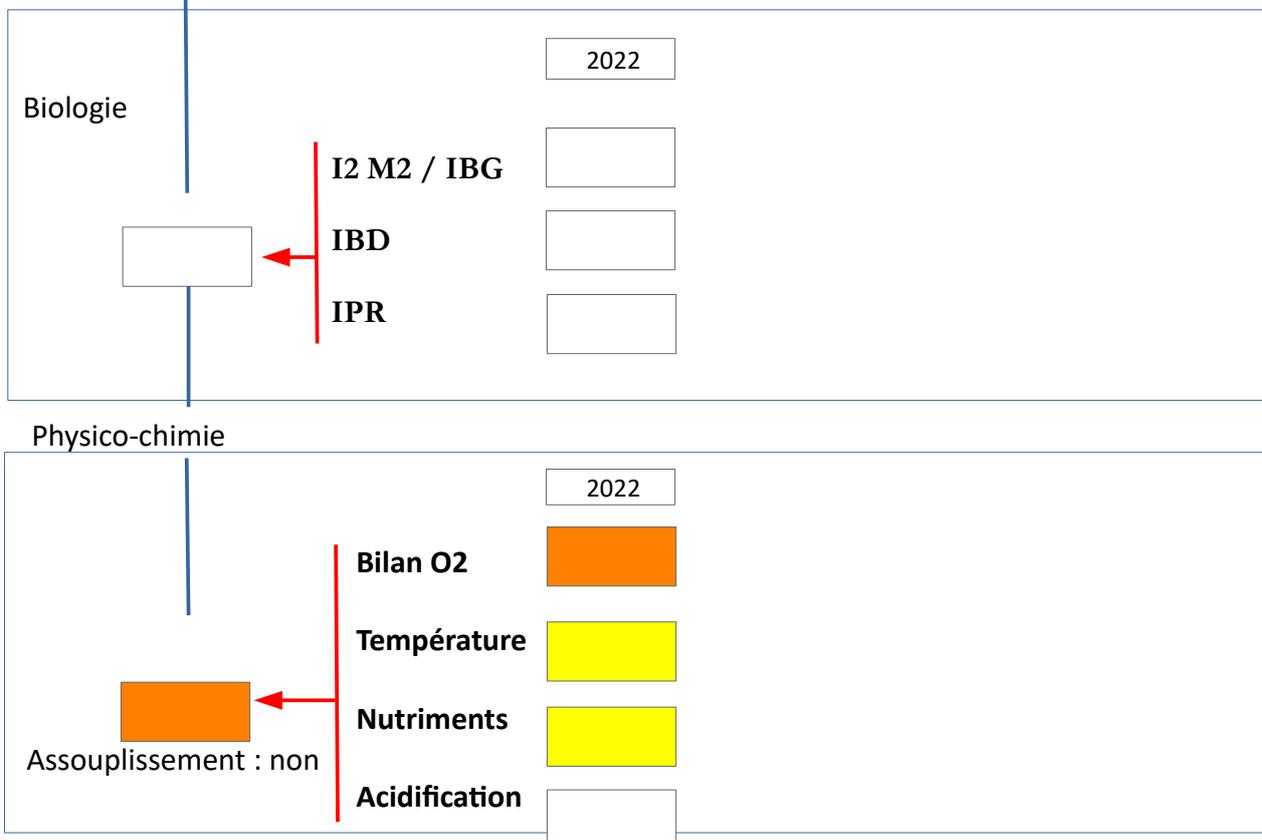
L'état écologique sera déterminé dès lors que la biologie sera réalisée.

Résultats 2022 : percentile 90 appliqué pour les années 2021 et 2022

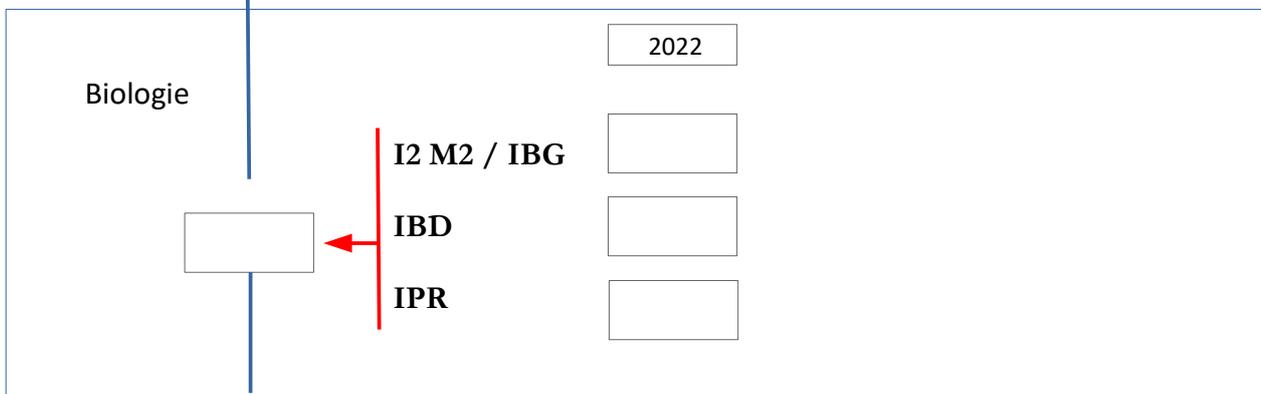
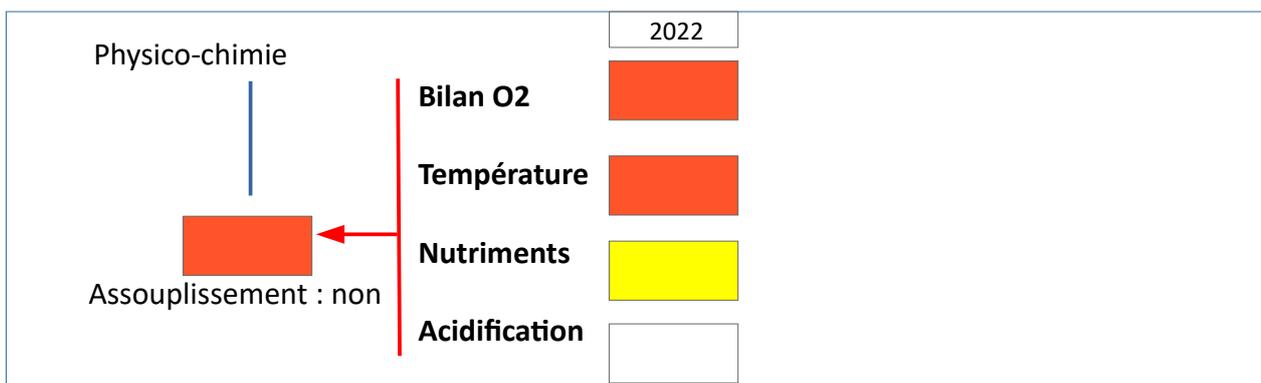
L'état écologique sera déterminé dès lors que la biologie sera réalisée.

Résultats 2022 : percentile 90 appliqué pour les années 2021 et 2022
