## REHABILITATION - AMENAGEMENT DU PONT SUR LA VIEILLE LOIRE A DECIZE

### Etudes préalables Inspection détaillée de l'ouvrage

| Référence | | | | | |
|---|---|---|---|---|---|
| STA | EP | OUV | NTE | 0102 | B |

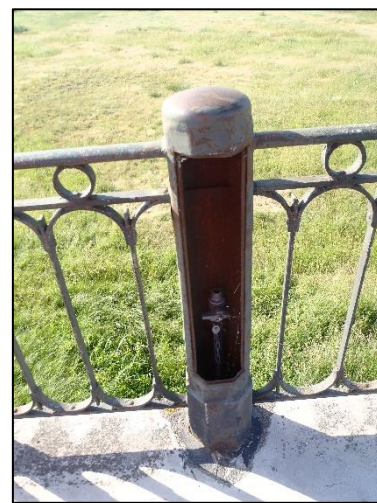
45

| Elément de l'ouvrage | Dégradation constatée | Photo (Voir annexe 1) |
|---|---|---|
| Rive amont | Altération et fissuration du revêtement du trottoir | Photo n°45 |

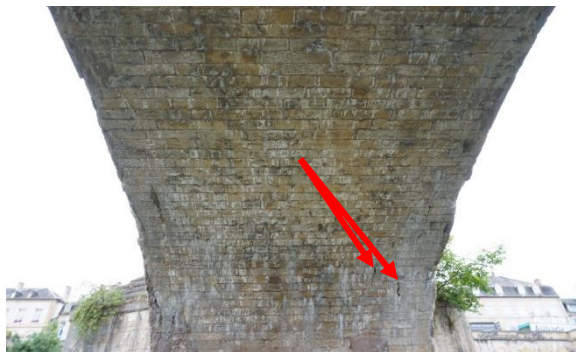
58

| Elément de l'ouvrage | Dégradation constatée | Photo (Voir annexe 2) |
|---|---|---|
| | Fissure (L=1,5m, largeur 8 mm) / Décollement de bandeau | Photo n°58 |

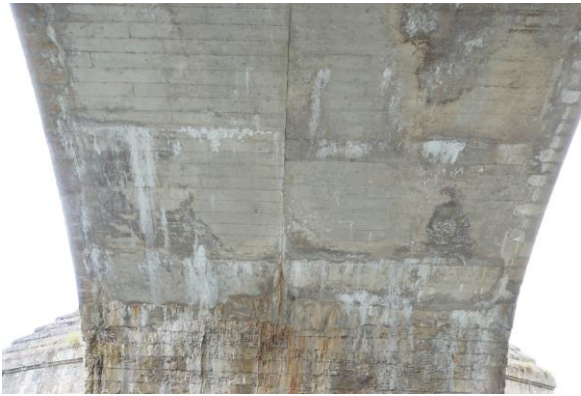
62

| Elément de l'ouvrage | Dégradation constatée | Photo (Voir annexe 2) |
|---|---|---|
| | Fracture (largeur 1cm) / Décollement de bandeau | Photo n°62 |
