## REHABILITATION - AMENAGEMENT DU PONT SUR LA VIEILLE LOIRE A DECIZE

### Etudes préalables Diagnostic structurel

Référence					
ENTITE	PHASE	THEME	TYPE	NUM	IND
ING	EP1	OUV	NTE	0108	B

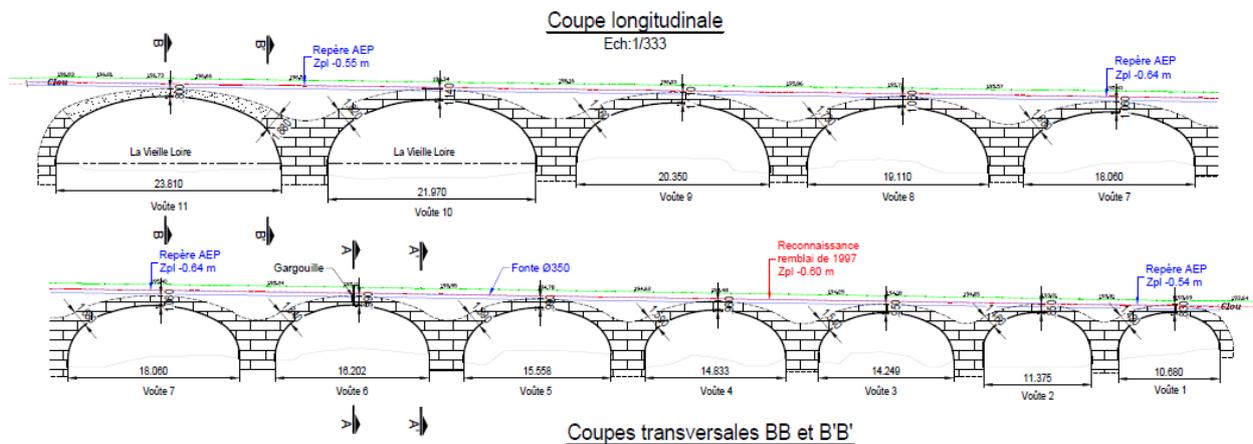
Un réseau d'adduction d'eau potable (AEP) d'un diamètre 350 mm, identifié dans les DT, emprunte également l'ouvrage. Ce dernier n'est pas visible. Néanmoins, l'analyse menée sur l'estimation de la géométrie structurale de l'extrados de l'ouvrage tend à montrer que le passage de ce réseau sur l'ouvrage impacterait toutes les voûtes sauf la V7 et la V11. La figure ci-dessous regroupe les données géométriques disponibles et la géométrie estimée de l'extrados. Les plans schématiques sont mis en annexe de la présente note.

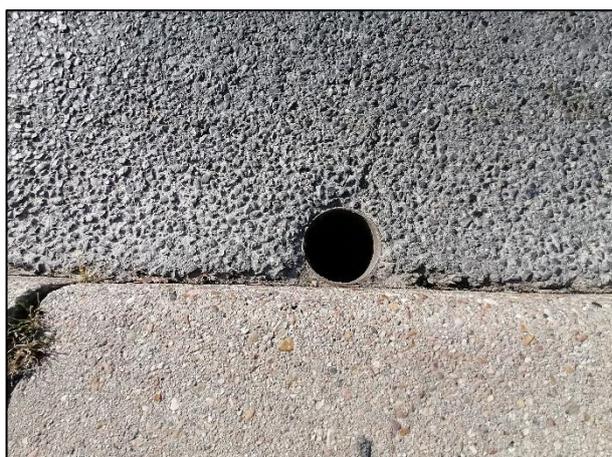
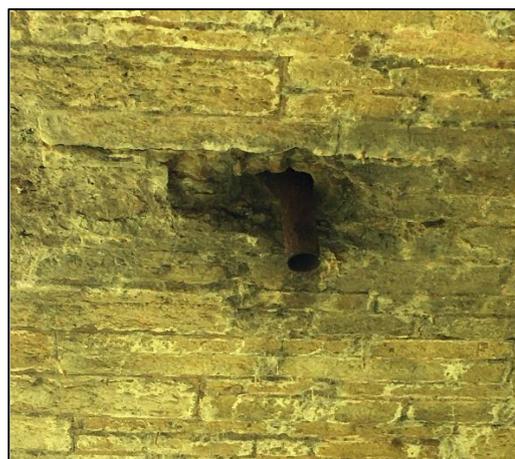
Figure 11 : Gargouille

L'ouvrage présente une chaussée avec un profil en pente unique de la rive gauche vers la rive droite. Sur l'ouvrage, le profil en travers est en toit. Le recueil des eaux se fait au niveau des fils d'eau des bordures des trottoirs. La pente d'environ 1,43 % permet l'évacuation des eaux à l'about de l'ouvrage en rive droite. Au niveau de la clé de voûte de la voûte 6, deux gargouilles, d'un diamètre de 100 mm environ, rejettent les eaux de chaussée dans le lit majeur de la Vieille Loire.
